**Bogusz Wasik**

Muzeum Zamkowe w Malborku

## Układ przestrzenny i architektura zamku w Kowalewie Pomorskim w świetle badań z lat 2013–2016

## **Spatial layout and architecture of the castle in Kowalewo Pomorskie in the light of research of the years 2013–2016**

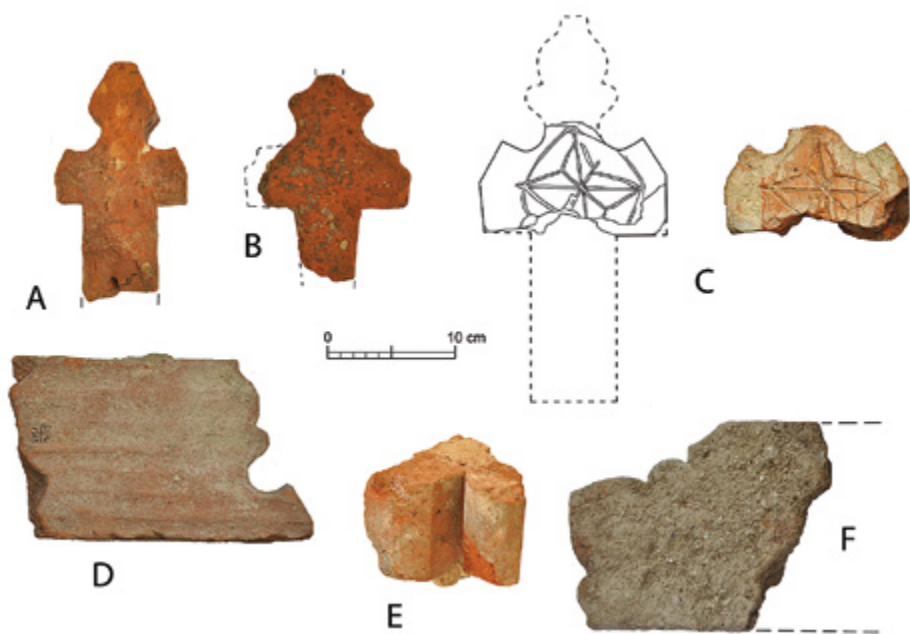
Il. 1. KOWALEWO POMORSKIE, przykładowe kształtki ceglane z domu konwentu: A–D – kształtki żebrowe, C – z rysunkiem sklepienia gwiaździstego, D – żebra przyściennego, E – fragment kształtki ościeżnicowej ze śladami barwnika, F – fragment kształtki ościeżnicowej. Fot. B. Wasik

Poza rekonstrukcją układu przestrzennego, wyniki badań z lat 2013–2016 (mimo znacznej destrukcji zamku), umożliwiły charakterystykę wielu cech warsztatowych, umiejscawiających zamek w kontekście innych inwestycji muryowanych średniowiecznego miasta, na których omawianie brak jednak miejsca w ramach niniejszego tekstu<sup>47</sup>. Rozpoznano także techniki budowy zamku. W domu konwentu odnotowano m.in. charakterystyczny dla zamków kasztelowych w Prusach tego okresu znaczny zakres prac ziemnych – nasypowych, kształtujących *plateau* zamku wysokiego, połączony jednak z nietypowym, wynikającym ze złych warunków posadowienia, zastosowaniem szerokoprzestrzennych rowów fundamentowych pod kurtyny domu konwentu<sup>48</sup> (**il. 8**). Na przedzamczu zachodnim istotniejsze prace ziemne odnotowano tylko przy kurtynie północnej (przy stoku skarpy), gdzie teren opadał<sup>49</sup> (**il. 9**). Także to uznać można za typowe dla budownictwa zamkowego w Prusach<sup>50</sup>. Jednocześnie bardzo duże, wyróżniające zamek kowalewski, bogactwo form znalezionych kształtek ceglanych, wskazuje na znaczny walor artystyczny niezachowanego domu konwentu<sup>51</sup> (**il. 1**).

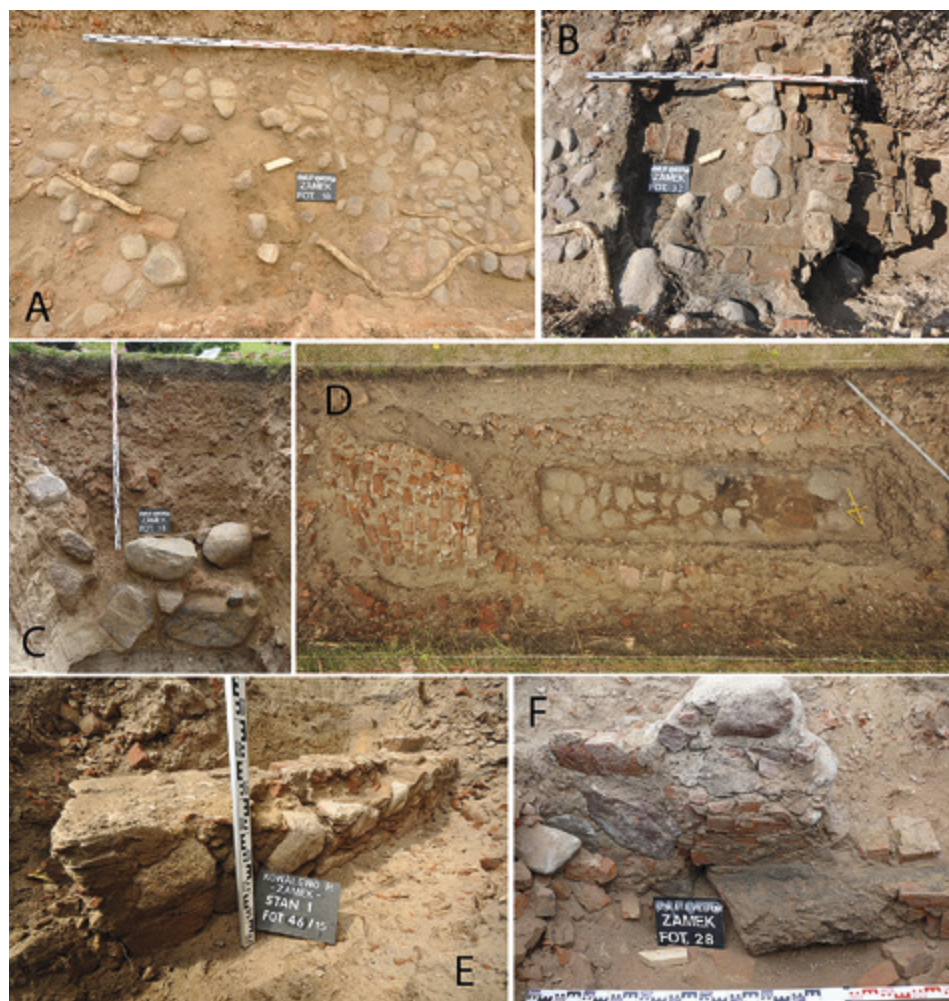
II. 5. KOWALEWO POMORSKIE, relikty domu konwentu odkryte podczas badań z lat 2013–2015: A – bruk dziedzińca (wykop 3), B – relikty szyi piwnicznej (wykopy 2–3), C – relikw fundametu kurtyny południowej (wykop 5), D – bruk piwnicy skrzydła południowego i fragment zawalonego sklepienia (wykop 16), E – ściana działowa skrzydła wschodniego (wykop 14), F – pozostałość ściany działowej skrzydła południowego (wykop 5). Fot. B. Wasik

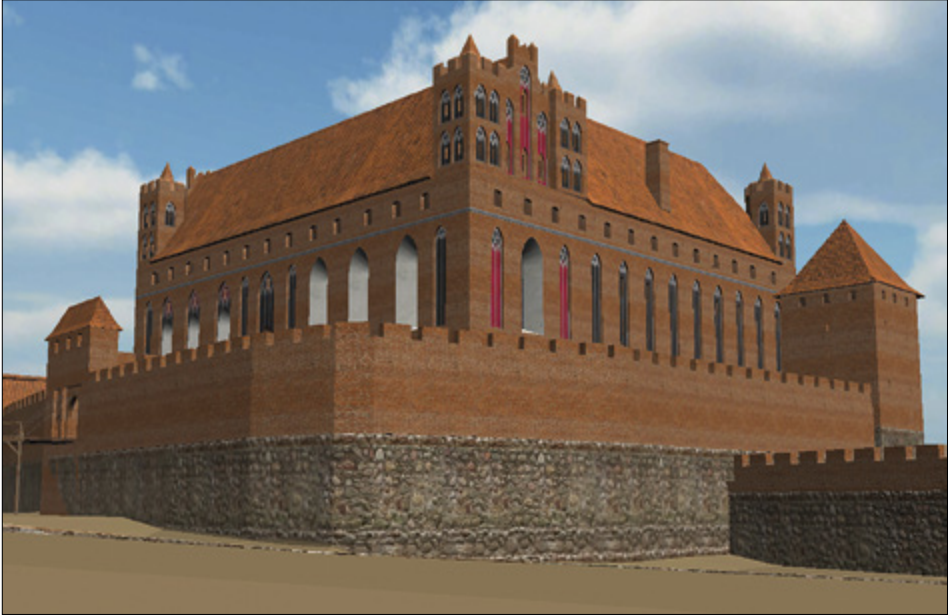
II. 6. KOWALEWO POMORSKIE, hipotetyczna rekonstrukcja wyglądu domu konwentu, widok z terenu kościoła. Oprac. komp. P. Moszczyński, koncepcja B. Wasik

Dom konwentu od wschodu i południa osłaniał parcham (il. 6). Od północy gmach zamkowy stał bezpośrednio nad skarpią (il. 7). Możliwe, że na miedzymurzu południowym, po wschodniej stronie szyi bramnej, był niepodpiwniczony budynek. To ostrożne przypuszczenie nasuwa odkrycie warstw dachówek w niewielkim sondażu przy linii wschodniego muru szyi (wykop 7)<sup>37</sup>, a także dostępnego z dawnej fosy szybu w murze parchamu przy jego narożniku południowo-wschodnim. Stan tego ostatniego nie pozwala jednak jednoznacznie ocenić czy jest on średniowieczny, czy wtórny. Gęsta roślinność uniemożliwiła dalsze rozpoznanie i weryfikację słuszności przypuszczenia o istnieniu budynku na parchamie.

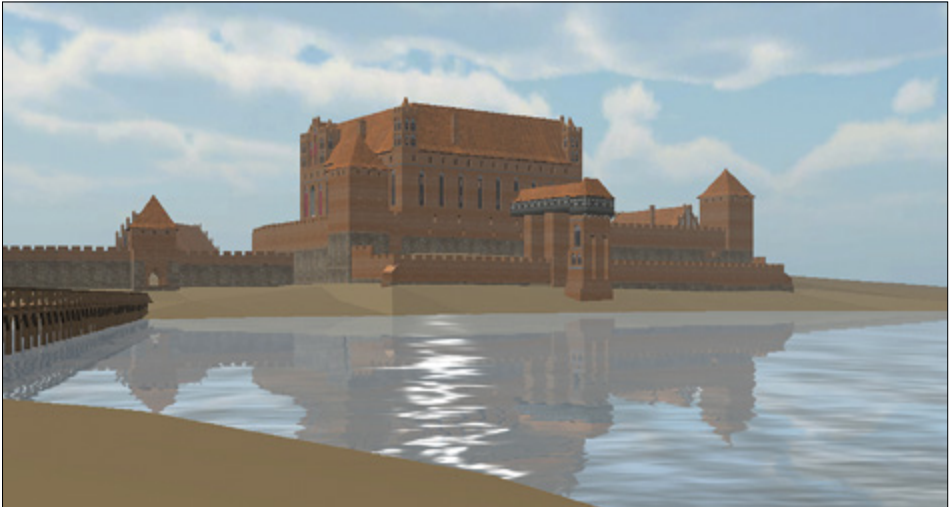
II. 7. KOWALEWO POMORSKIE, hipotetyczna rekonstrukcja wyglądu zamku, widok zza jeziora. Oprac. komp. P. Moszczyński, koncepcja B. Wasik

U podnóża skarpy północnej zamek osłaniał zewnętrzny mur obronny biegnący wzdłuż brzegu jeziora (**il. 2–3, 7**). Na planie opublikowanym przez Conrada Steinbrechta jest on wzmocniony w narożach półcylindrycznymi basztami. W 2016 roku rozpoznano relikw w narożniku północno-zachodnim i okazało się, że rekonstrukcja baszty w tym miejscu jest niepoprawna. W rzeczywistości znajdowała się tu przypora, powstała zapewne wraz z całym dolnym murem obronnym, którą to inwestycję, na podstawie charakterystycznego wątku muru, można datować na ten sam czas, co budowę murów przedzamcza południowego<sup>45</sup>. Później, po katastrofie budowanej, przyporę poszerzono<sup>46</sup>.
