Joanna Kucharzewska

Wydział Sztuk Pięknych UMK, Toruń

Historia zabudowy działek przy ul. Mostowej 8 i Podmurnej 7 w Toruniu

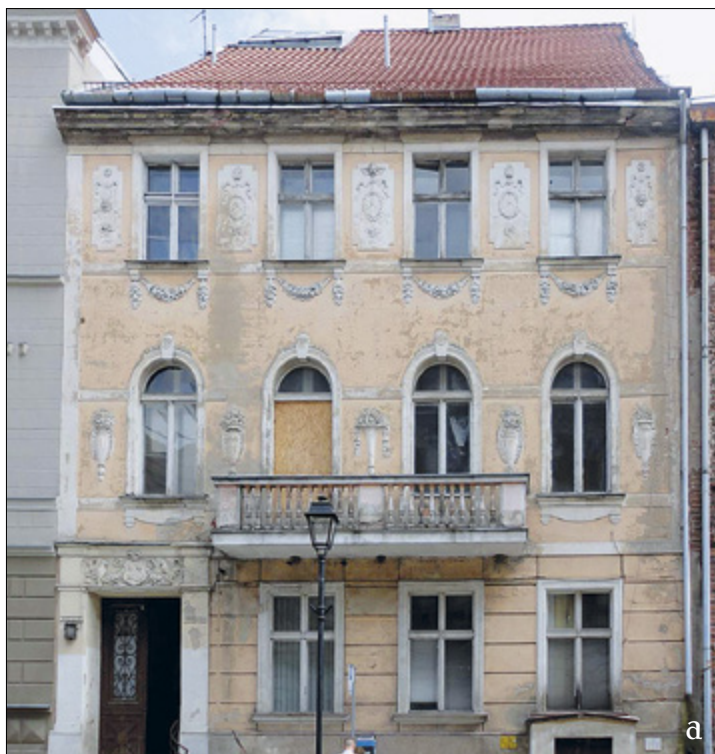
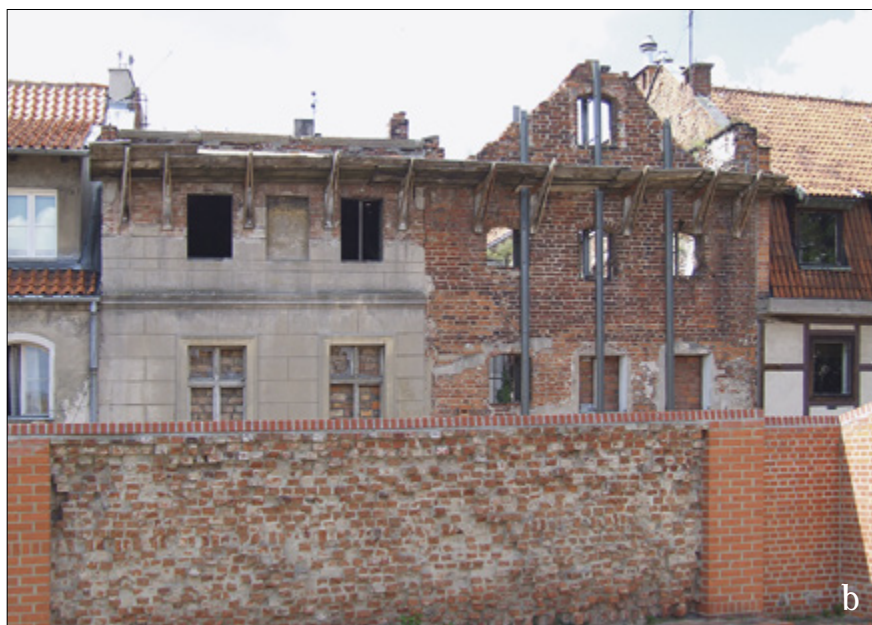
Il. 1. TORUŃ, a) kamienica przy ul. Mostowej 8, widok fasady, b) ul. Podmurna 7 – widok elewacji klasycyzującej kamienicy i średniowiecznego spichlerza; stan w 2017 r. Fot. J. Kucharzewska

Dzisiejsza działka przy ul. Mostowej 8 wraz z zapleczem pod adresem Podmurna 7 (**il. 1**) jest utworzona z dwóch średniowiecznych 1,5-prętowych parceli z budynkiem głównym od strony ulicy reprezentacyjnej (ul. Mostowa) i zabudową gospodarczą od strony zaplecza (ul. Podmurna). Obecny podział administracyjny jest wynikiem przeobrażeń, jakie rozpoczęły się w pierwszej połowie XIX wieku wraz z przejęciem dwóch sąsiednich, wąskich działek – północnej o numerze hipotecznym Altstadt nr 25 i południowej Altstadt nr 26 – przez jednego właściciela, i powolnego ich scalania funkcjonalno-przestrzennego (**il. 2**).

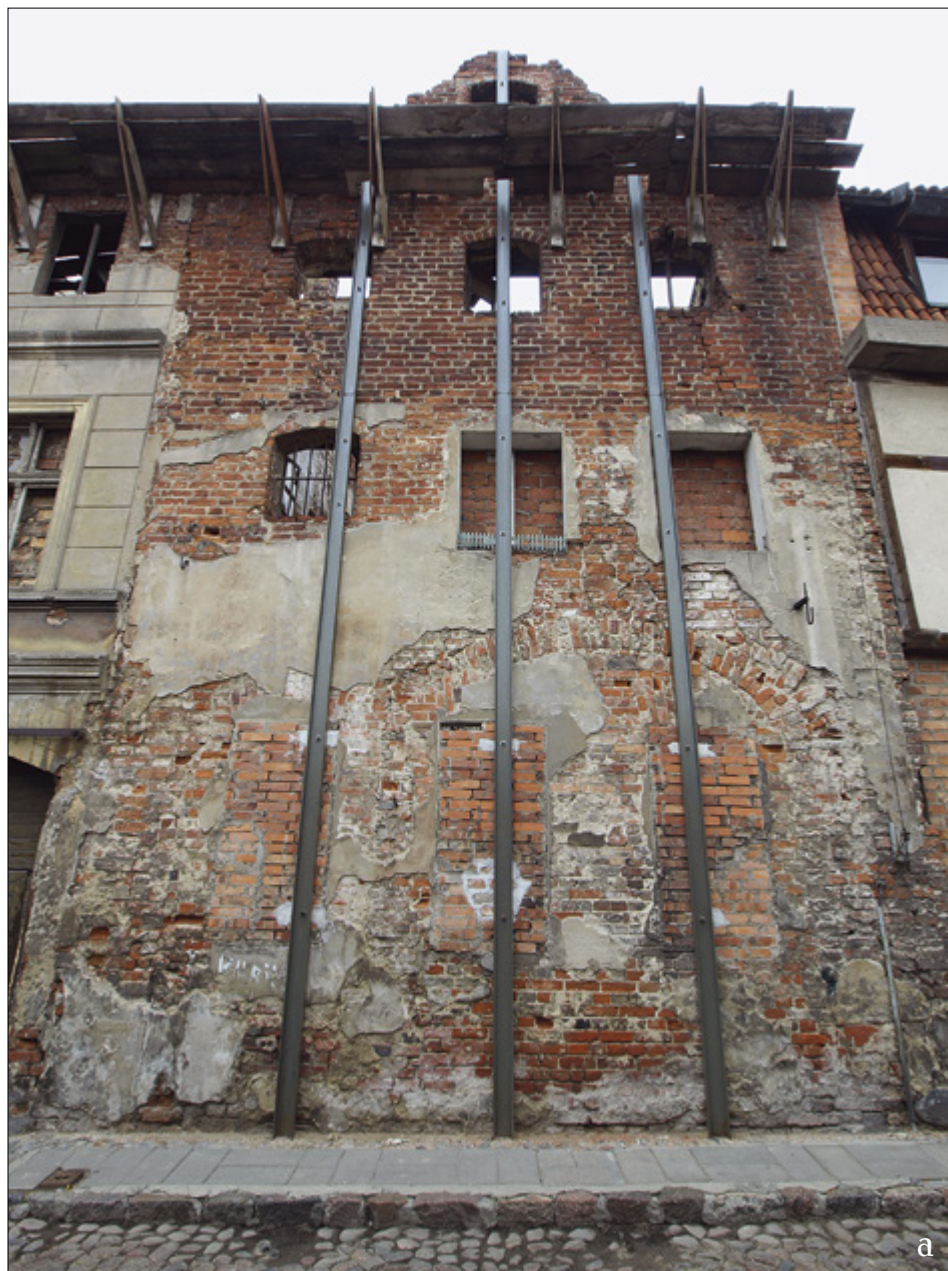
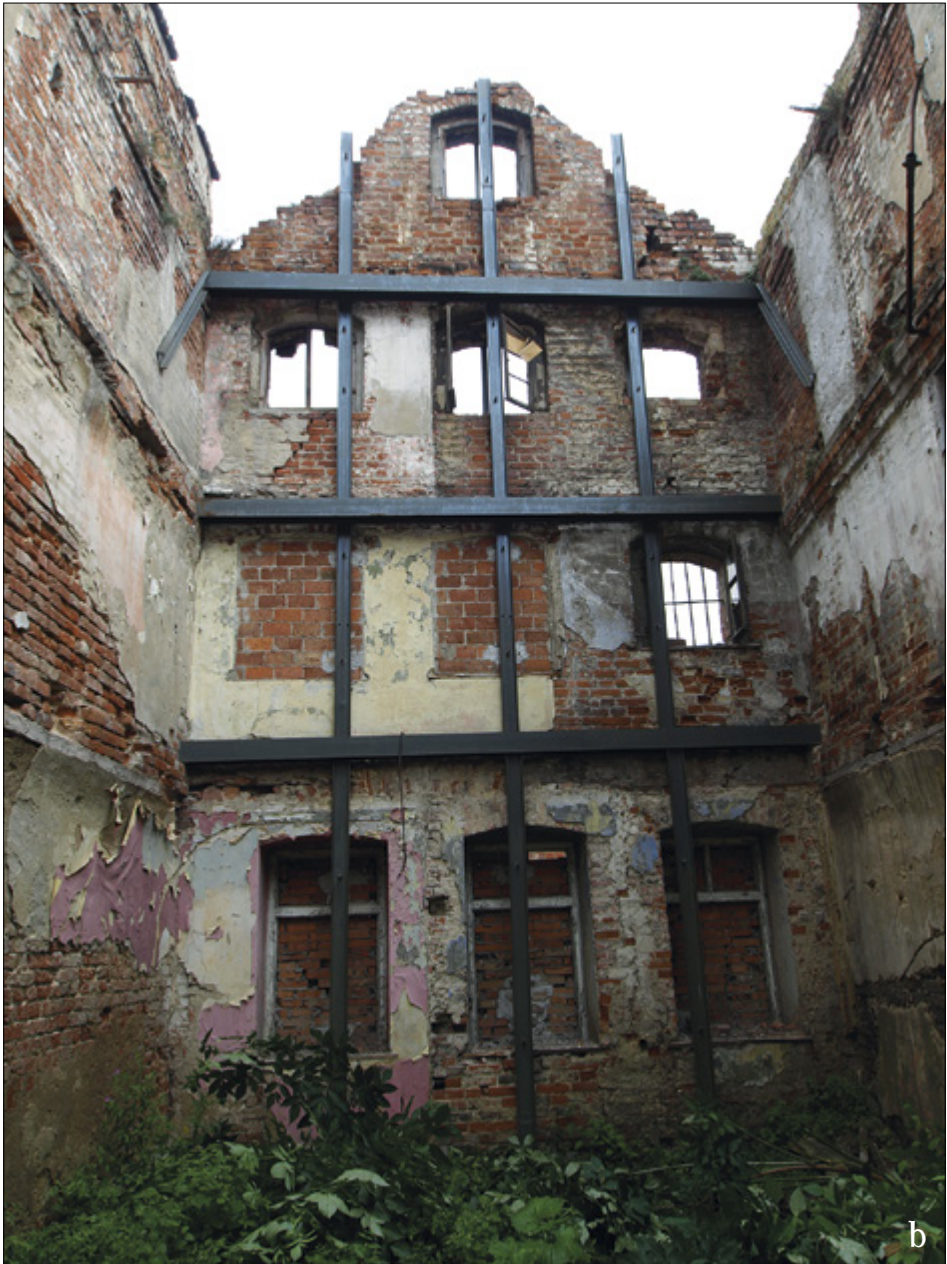
Il. 3. TORUŃ, dawny spichlerz przy ul. Podmurnej 7, a) fasada od strony zewnętrznej, b) fasada od strony wewnętrznej, stan w 2017 r. Fot. J. Kucharzewska

Spichlerz północny posiada ciągły mur obwodowy, wzniesiony w regularnym wątku gotyckim z nielicznymi miejscami, w których wątek ten ulega zaburzeniu na skutek korekt budowlanych bądź późniejszych przemurowań. Spichlerz powstał w pierwszej połowie XV wieku⁶, a dzisiejsza, silnie zdestruowana forma, nie odzwierciedla jego majestatycznej postaci w okresie średniowiecza (**il. 3a, b**). Budynek założony był na planie prostokąta, ustawiony w układzie szczyto-

Istniejące w fasadzie spichlerza okna są oryginalnymi otworami średniowiecznymi, tylko niektóre z nich uległy nieznacznym modyfikacjom w późniejszym okresie – tzn. zostały nieco powiększone lub poszerzone. Parter jest najbardziej przekształconą częścią fasady. Mur średniowieczny reprezentują tutaj relikty zlokalizowane głównie w częściach skrajnych. Po stronie północnej zachował się fragment łuku, osadzony na prostej kamiennej konsoli, stanowiący zamknięcie dawnego otworu bramnego. Przeciwległa krawędź tego otworu czytelna jest od wnętrza. Otwór bramny w średniowieczu miał zatem nieco inną geometrię, niż wskazuje na to obecny łuk koszowy. Również od wnętrza widoczne są dwa szwy, które mogą świadczyć o obecności drzwi po stronie południowej fasady, niezależnych od funkcjonującej bramy przejazdowej. Na parterze średniowiecznego spichlerza znajdowały się zatem drzwi oraz szeroka brama, prowadzące do środka.

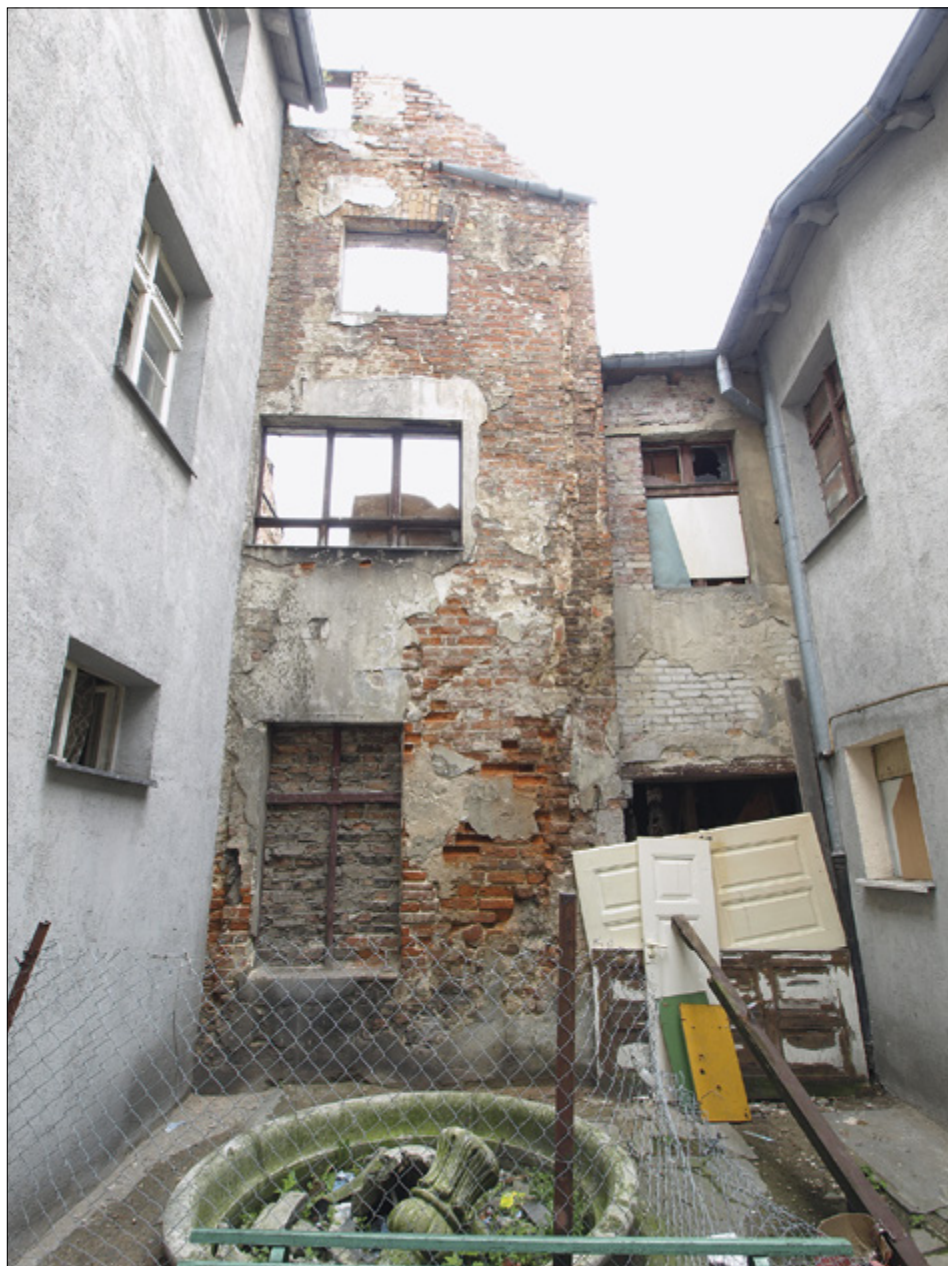
II. 4. TORUŃ, ul. Podmurna 7, widok od strony podwórka, stan w 2017 r. Fot. J. Kucharzewska

Przeciwległa elewacja zachodnia spichlerza uległa dalej posuniętym przekształceniom, jednak i ona zawiera oryginalny mur średniowieczny na wszystkich dzisiejszych poziomach. Na parterze, po stronie północnej, zachowane są regularne pionowe szwy, stanowiące krawędź ościeża otworu. Jego wysokość, pomimo różnicy w poziomie gruntu podwórza sugeruje, iż jest to część otworu drzwiowego komunikującego spichlerz z podwórkim. Na skraju południowym czytelny jest pas powstały po rozbiórce muru sąsiedzkiego (il. 4).

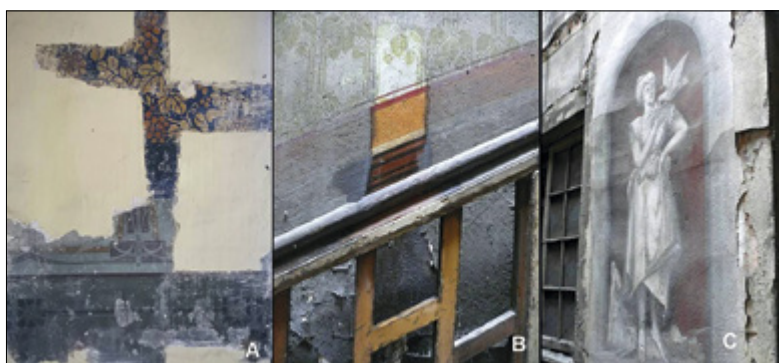
Il. 7. TORUŃ, kamienica przy ul. Podmurnej 7, elementy wystroju wnętrza, A) dekoracja malarska ścian sali 1. piętra, B) dekoracja klatki schodowej, C) przedstawienie figuralne na ścianie poddasza; stan w 2017 r. Fot. J. Kucharzewska

właśnie wnętrza. Pierwsza chronologicznie warstwa malarska informuje o tym, że ściany sali podzielono plastycznie na dwie części. Dolną, w kolorze szaroniebieskim, zdobiły zgeometryzowane granatowe kwiaty, a górną, jasnoniebieską – szablonowy ornament linearny. Stylistyka dekoracji wskazuje na wpływy secesji, a jej datowanie należałoby przesunąć na przełom XIX i XX wieku. Późniejszą chronologicznie warstwą jest polichromia, której motywem przewodnim jest ugrowo-brązowa wic winorośli prezentowana na ciemnoniebieskim tle (il. 7a).

Podczas remontu w 1839 roku wprowadzono jedną klatkę schodową dla obu połączonych domów. Zabiegowe schody ozdobiono szczeblino-kratową balustradą¹⁹, a ściany klatki schodowej pokryto dekoracją malarską. Obydwa elementy wystroju tworzyły spójną całość, o czym świadczy fragment dekoracji, bardzo dobrze zachowany na wysokości strychu. Ściana za balustradą była malowana na jednolity, ciemnobrązowy kolor. Ponad balustradą na ścianie namalowano równoległe linie odwzorowujące profilowanie poręczy, a powyżej zastosowano dekorację patronową z motywem jasnozielonych liści na białym tle (il. 7b)²⁰. Zaskakujące jest, że właśnie na poziomie poddasza, w miejscu mało eksponowanym, namalowane zostało iluzjonistyczne przedstawienie malarskie imitujące marmurową rzeźbę – postać kobiecą, karmiącą gołębia kicią winogron²¹ (il. 7c).

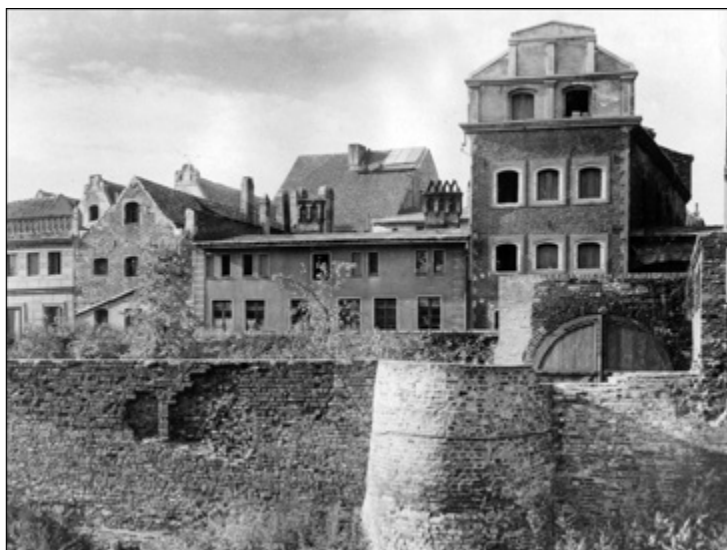
Il. 10. TORUŃ, fragment ul. Podmurnej z widocznymi budynkami pod nr 7. Fotografia wykonana przez Kurta Grimma ok. 1944 r. Źródło: Muzeum Okręgowe w Toruniu, Fot. A 1254

Najstarsza znana fotografia ulicy Podmurnej wykonana przez Kurta Grimma w 1944 roku (il. 10) prezentuje budynek gospodarczo-mieszkalny z artykulacją klasycyzującą, a dawny budynek spichlerza posiada jeszcze szczątkowo zachowane elementy wystroju architektonicznego w formie opasek wokół otworów okiennych – podobnych do tych, jakie widoczne są na budynku przy ul. Podmurnej 11²³.
