Anna Cicha
(IARCH UMK, TORUŃ)

***Domy Zakonne zamykają się, mają ścisłą klauzurę (...), aby siostry (...)
przypoitość zakonną jak najprzykładniej zachowywał****
– tzw. łącznik nowożytny między klasztorem a kościołem św. Jakuba
Apostoła w świetle badań archeologiczno-architektonicznych

Passage between Benedictine nuns monastery and St. James' Church in Toruń in light of archaeological discoveries

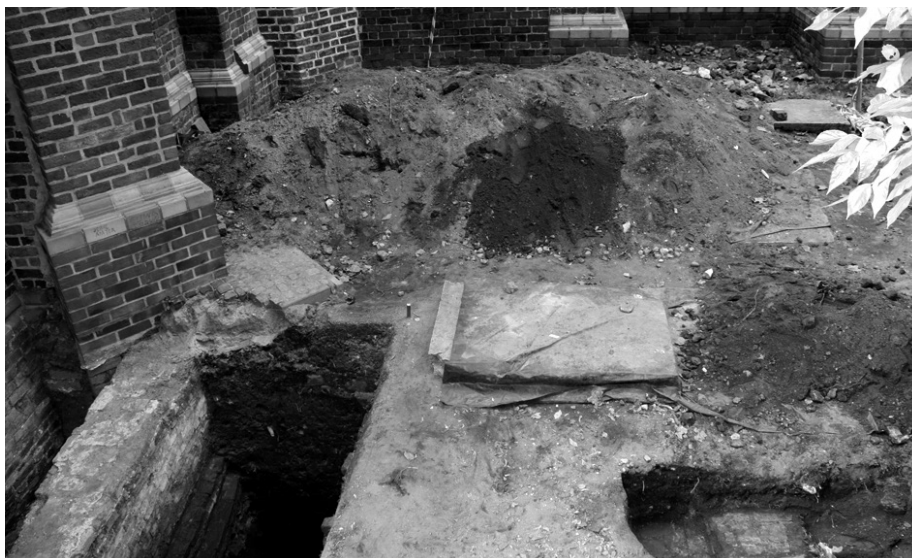
Il. 2 Badania archeologiczno-architektoniczne przy kościele św. Jakuba – fundamenty ściany zachodniej i wschodniej nowożytnego łącznika klasztornego odsłonięte w 2011 r., fot. J. Struwe

W ciągu pięciu sezonów badawczych elementy związane bezpośrednio z nowożytnym klasztorным łącznikiem odkryto w pięciu wykopach (W-2/08, W-8/11, W-9/12, W-10/12 i W-12/13) oraz w dwóch niewielkich płytkich wykopach sondażowych wykonanych w 2011 roku (S-3/11 i S-4/11). Rozpoznano przebieg dwóch ścian łącznika oraz pewne elementy jego wyglądu wewnętrznego (il. 2). W sumie odsłonięto ponad pięć metrów długości ściany

zachodniej oraz około siedmiu metrów długości ściany wschodniej. Okazało się, iż korona muru zalega płytko pod powierzchnią ziemi – średnio jest to około 20-30 cm. Fundamenty posadowiono na warstwie niewielkich kamieni z gruzem ceglany i wzniesiono z cegieł nowożytnych w nowożytnym wątku. Głębokość posadowienia, czyli zachowana wysokość muru wynosi od 110 do 160 cm¹⁷. Najpłycej posadowiony jest mur wschodni, tuż przy ścianie prezbiterium, który oparto na potężnej odsadźce przypory prezbiterialnej. Najbardziej rozbudowany był z kolei fundament zachodni, który dodatkowo od strony wnętrza budynku posiadał w dolnej strefie pięciu ceglanych odsadźek o różnym stopniu wysunięcia (il. 2). Ogólnie zwraca uwagę mała staranność w wykonaniu wszystkich fundamentów (il. 3). Mury mają liczne krzywizny, lica nie są gładkie, gdzieś obrzucono je zaprawą. Fundamenty przecięły warstwy cmentarne – co było szczególnie widoczne w przypadku ściany zachodniej, gdzie budowniczy muru wąskoprzeźrzym wykopem zniszczyli tułowia kilku szkieletów, pozostawiając nietknięte czaszki i kości kończyn dolnych. Wszystko to świadczy o pewnym pośpiechu budowlanym podczas stawiania ścian łącznika i wpisuje się tym samym w historię całego założenia: w 1667 roku mniszki odzyskują kościół wraz z sąsiednimi budynkami, i wkrótce następuje ich przeprowadzka. Istnieje główny budynek klasztorny, lecz chcąc udać się do świątyni, zmuszone są one naruszać regułę i opuszczać klauzurę; jak najszybsze wzniesienie łącznika staje się priorytetem – to tłumaczy wyraźnie zauważalny w konstrukcji fundamentów pośpiech i wynikającą z niego niestaranność. Istotne w porównaniu z rysunkiem Steinera jest samo umiejscowienie murów i ich relacje względem ścian kościoła. Już w trakcie pierwszego sezonu badań w wykopie pomiędzy wieżyczką schodową a przekątniową przyporą pomiędzy nawą boczną a południowym ciągiem kaplic nie natrafiono na relikty ściany zachodniej, która według rysunku Steinera powinna była się tam znajdować. Pozwoliło to postawić hipotezę, że ściana ta w istocie nie istniała, a jej rolę spełniał po prostu mur kościoła¹⁸.

Kolejne sezony badań ujawniły jednak, że ścianę tę wzniesiono, lecz w nieco innym przebiegu, niż ukazał to Steiner – była ona dostawiona do przekątniowej przypory i nie miała kontynuacji w stronę wieżyczki schodowej, co tłumaczy brak jej śladów w wykopie z 2008 roku (il. 2). Co istotne, miała względem wschodniej ściany pierwszej od wschodu kaplicy w południowym ciągu kaplic przebieg zauważalnie ukośny, a ostatecznie nawet nieco łukowaty. Bieg muru odchyła się bowiem początkowo w kierunku południowo-wschodnim, by w $\frac{3}{4}$ długości skrócić bardziej na południowy zachód. Podobne rozwiązanie zaobserwowano też w przypadku muru wschodniego. Istotny jest też – odmienny niż u Steinera – przebieg tej ściany względem przypór kościoła. Nie dochodziła ona bowiem do strefy przy drugiej od zachodu przyporze, a dostawiona była do skarpy pierwszej od zachodu (il. 3). Tym samym łącznik był węższy, niż przedstawiono to na rysunku, choć mimo to musiał to być budynek dość szeroki – odległość pomiędzy ścianami we wnętrzu

korytarza wynosi ponad 3,8 metra, zaś pomiędzy murem wschodnim a ścianą wschodnią nawy południowej blisko 4,5 metra. Łącznik o takim układzie znajdował się dokładnie na osi portalu zakonnego, znajdującego się w południowej ścianie prezbiterium (il. 2).

2. Badania archeologiczno-architektoniczne przy kościele św. Jakuba – fundamenty ściany zachodniej i wschodniej nowożytnego łącznika klasztornego odsłonięte w 2011 r., fot. J. Struwe.

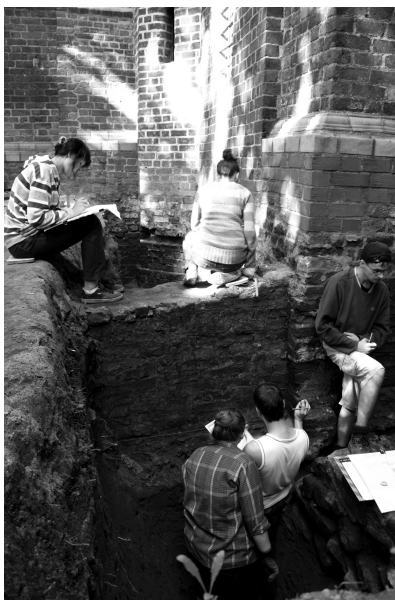
Il. 3 Badania archeologiczno-architektoniczne przy kościele św. Jakuba – lico wschodnie ściany wschodniej łącznika i studenci archeologii podczas wykonywania dokumentacji rysunkowej w 2012 r., fot. A. Cicha

3. Badania archeologiczno-architektoniczne przy kościele św. Jakuba – lico wschodnie ściany wschodniej łącznika i studenci archeologii podczas wykonywania dokumentacji rysunkowej w 2012 r., fot. A. Cicha.

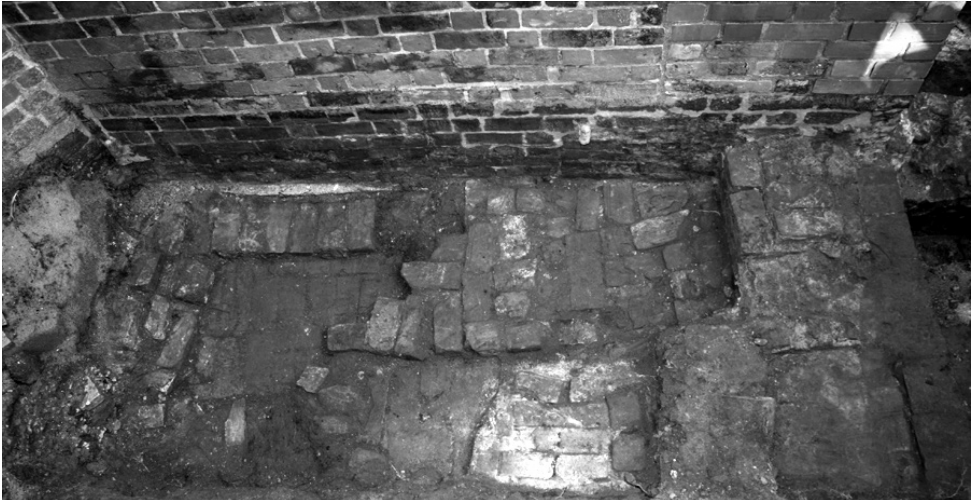
Il. 4 Badania archeologiczno-architektoniczne przy kościele św. Jakuba – wyższy poziom posadzki łącznika odsłonięty w 2012 r., fot. J. Struwe

Prace archeologiczno-architektoniczne pozwoliły też – o czym już wspomniano – rozpoznać nieco wewnątrz łącznika. W czterech wykopach i obydwu sondażach odsłonięto wypełniającą wewnątrz korytarza ceglana posadzkę i rozpoznano jej dwa poziomy, z których wyższy był mocno zniszczony (najpewniej podczas burzenia łącznika). Posadzka z tego poziomu została wykonana dość niedbale z użyciem cegieł nowożytnych i gotyckich, ułożonych bez czytelnego układu (il. 4). Dwukrotnie zauważono tu wtórne zastosowanie interesującego elementu o odmiennym pierwotnym kontekście funkcjonalnym. Jednym z nich jest późnośredniowieczna kamienna kula działowa (co ciekawe – analogiczna do kuli tkwiącej w ścianie wschodniej prezbiterium kościoła), którą wstawiono pomiędzy cegły posadzki, przypuszczalnie traktując ją po prostu jako kamień (il. 5). Drugim takim elementem jest pozyskana również z wyższego poziomu posadzki późnogotycka kwadratowa ceglana płytką posadzkowa, pokryta w całości ciemnożółtym szklivem (il. 6). Te obserwacje pozwalają wysnuć tezę, iż wyższy poziom posadzki układany był z zachowaniem względów oszczędnościowych, przy wykorzystaniu wszelkich dostępnych materiałów. Być może zatem wykonano go w końcu XVIII stulecia, kiedy to konwent borykał się z coraz większymi trudnościami finansowymi i ograniczeniami ze strony władz pruskich.

4. Badania archeologiczno-architektoniczne przy kościele św. Jakuba – wyższy poziom posadzki łącznika odsłonięty w 2012 r., fot. J. Struwe.
5. Badania archeologiczno-architektoniczne przy kościele św. Jakuba – studenci archeologii w 2012 r. podczas eksploracji kuli działowej użytej w wyższym poziomie posadzki łącznika, fot. A. Cicha.

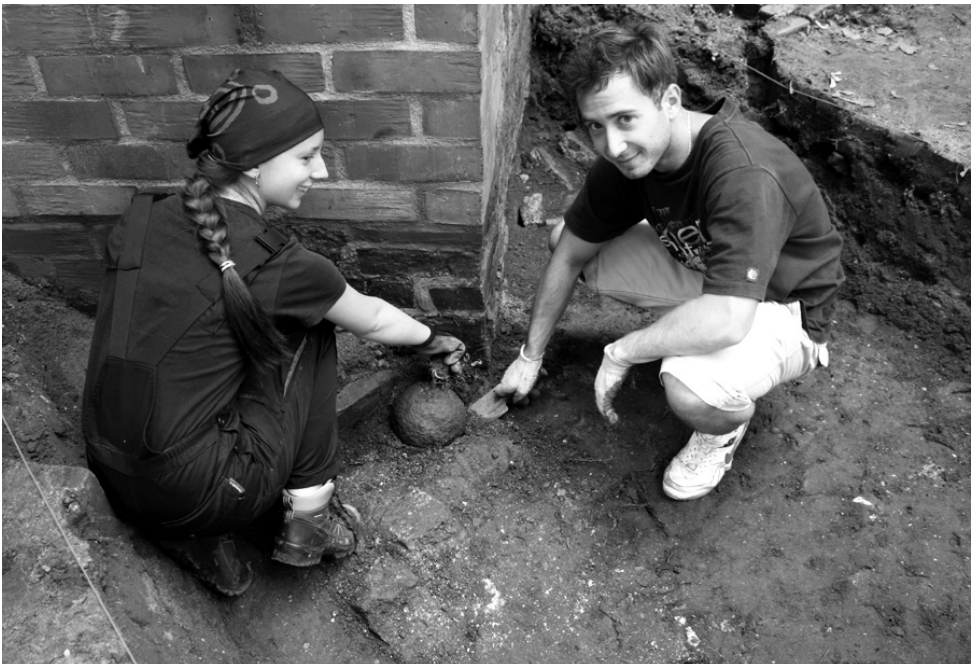
Il. 5 Badania archeologiczno-architektoniczne przy kościele św. Jakuba – studenci archeologii w 2012 r. podczas eksploracji kuli działowej użytej w wyższym poziomie posadzki łącznika, fot. A. Cicha

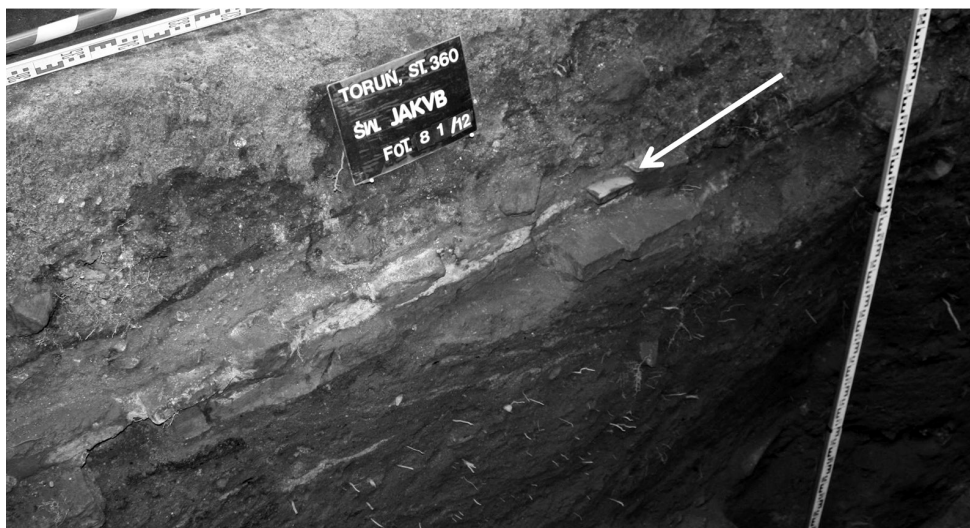
Il. 6 Badania archeologiczno-architektoniczne przy kościele św. Jakuba – profil wykopu z 2012 r. z widocznymi dwoma poziomami posadzki łącznika i wskazaniem płytki z żółtą glazurą, fot. A. Cicha

6. Badania archeologiczno-architektoniczne przy kościele św. Jakuba – profil wykopu z 2012 r. z widocznymi dwoma poziomami posadzki łącznika i wskazaniem płytki z żółtą glazurą, fot. A. Cicha.

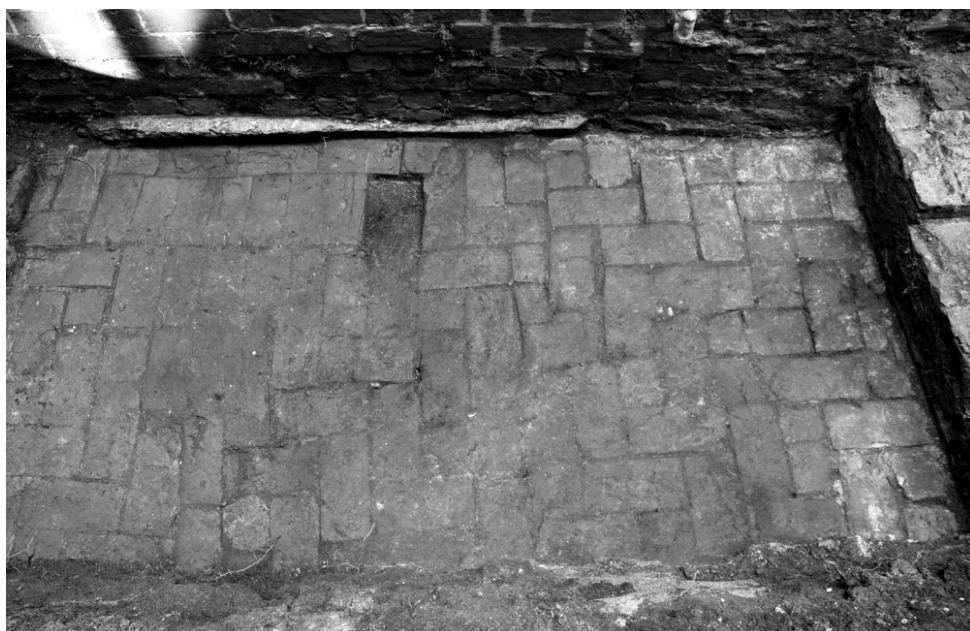
Il. 7 Badania archeologiczno-architektoniczne przy kościele św. Jakuba – niższy poziom posadzki nowożytnego łącznika odsłonięty w 2012 r., fot. J. Struwe

Tymczasem niższy poziom posadzki, powstałej najpewniej po zakończeniu budowy łącznika – przypuszczalnie w latach 70. XVII stulecia – zachował się w stanie niemal nienaruszonym. Wykonano go z cegieł gotyckich układanych w jodełkę (choć miejscami układ ten został zakłócony). Zwraca uwagę duża staranność w ułożeniu cegieł, co kontrastuje z wyglądem poziomu wyższego i ścian łącznika (fot. 7). Niemniej jednak, poza cienką warstwą podsypki, nie wykonano tu jakiegokolwiek warstwy stabilizującej. Z tego zapewne powodu – zważywszy, iż poniżej posadzki znajdowały się wzruszone warstwy cmentarne – nastąpiło zapadnięcie się posadzki. Znajdowało się ono dokładnie na osi portalu zakonnego i, jak można przypuszczać, doprowadziło do niego wieloletnie chodzenie w tym miejscu. Prawdopodobnie wówczas zdecydowano się wykonać nowy poziom posadzki.

7. Badania archeologiczno-architektoniczne przy kościele św. Jakuba – niższy poziom posadzki nowożytnego łącznika odsłonięty w 2012 r., fot. J. Struwe.

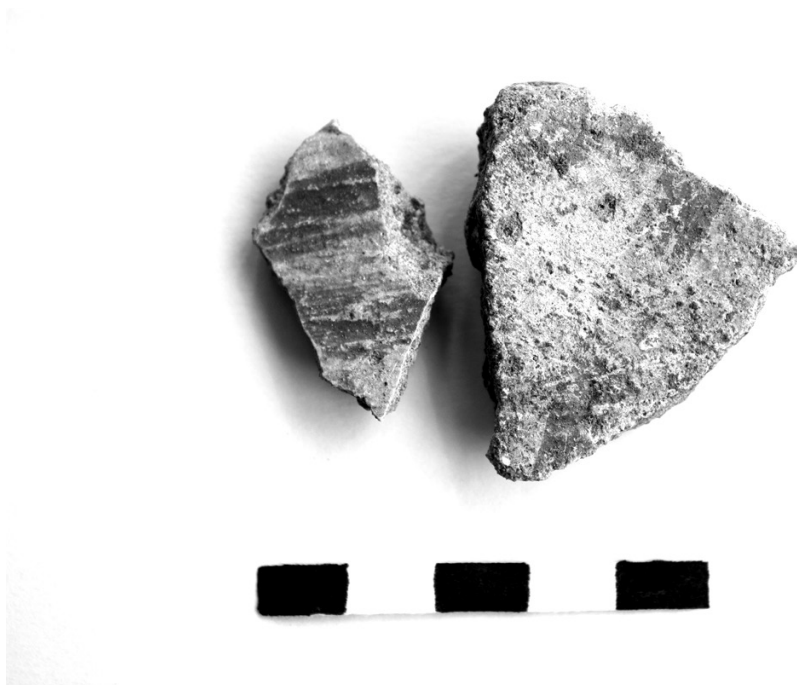
Il. 8 Badania archeologiczno-architektoniczne przy kościele św. Jakuba – fragment tynku odnaleziony w 2011 r.,
fot. J. Struwe

Warto wreszcie wspomnieć o odkryciu w 2011 roku w jednym z wykopów „łącznikowych” dwóch niewielkich fragmentów białego tynku z wyraźnymi wąskimi pasami czerwonej malatury (il. 8). Można przypuszczać, że są to relikty z wnętrza łącznika – wówczas oznaczałoby to, iż było ono tynkowane i być może ozdobione wzorami, na przykład geometrycznymi. Jest to jednak teza, do której należy podchodzić z dużą ostrożnością, gdyż jest to pojedyncze znalezisko, w dodatku pochodzące z mocno przemieszanej i płytko zalegającej warstwy.

8. Badania archeologiczno-architektoniczne przy kościele św. Jakuba – fragment tynku odnaleziony w 2011 r., fot. J. Struwe.
