Ewelina Nawrocka
(TORUŃ)

Kamienica przy Rynku Staromiejskim 20 w Toruniu Analiza zabytkoznawcza budynku

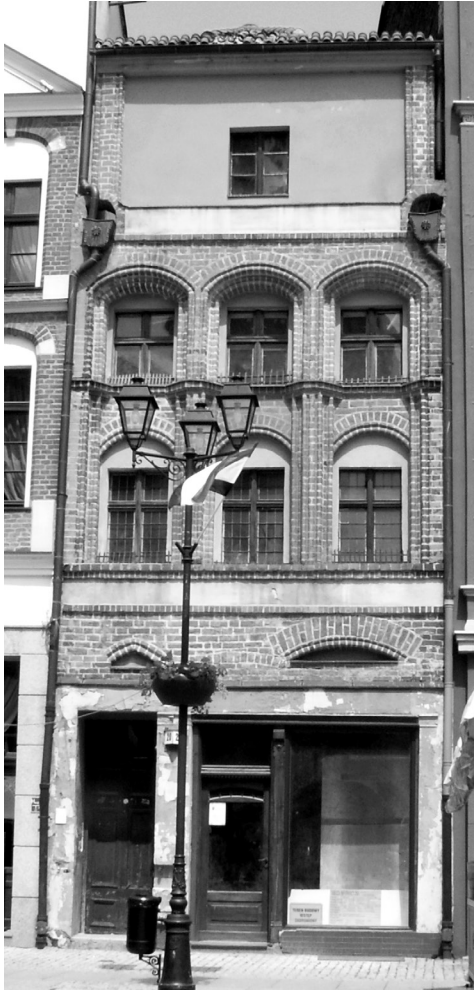
Il. 1 Toruń, kamienica przy Rynku Staromiejskim 20.
Elewacja frontowa, fot. E. Nawrocka

W trakcie ostatnich badań wielu trudności w interpretacji przysporzyła liczba przebudów i zmian w obiekcie na przestrzeni lat, począwszy od połowy XIII wieku, kończąc na stuleciu XX. Ostatecznie bryła budynku pozostała średniowieczna – za wyjątkiem klasycystycznego szczytu frontowego. Strefa środkowa fasady jest gotycka, a parter pochodzi z XIX i początku XX wieku (il. 1). Elewacja tylna ze średniowiecznym szczytem posiada dziesiętnastowieczne otwory (il. 2). W układzie wnętrza czytelne są elementy wszystkich etapów budowy.

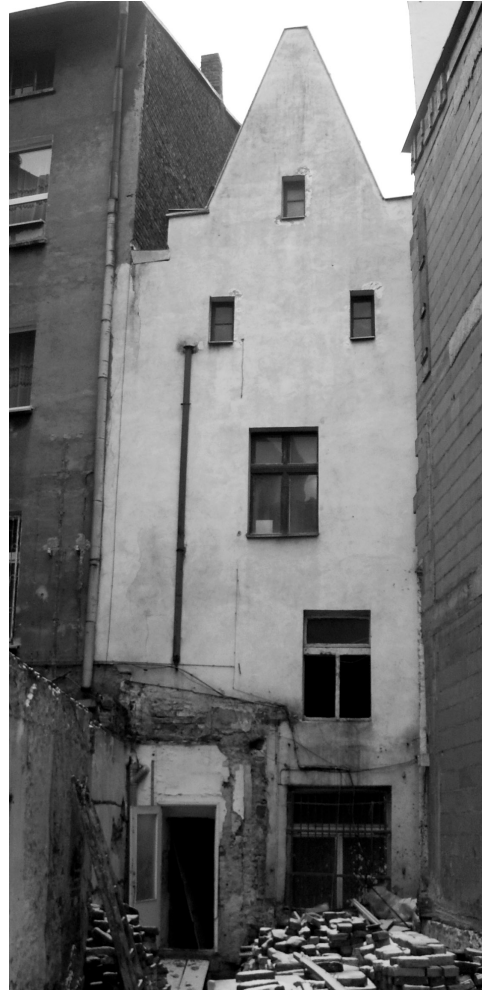
Il. 2 Toruń, kamienica przy Rynku Staromiejskim 20.
Widok ogólny na elewację tylną, fot. E. Nawrocka

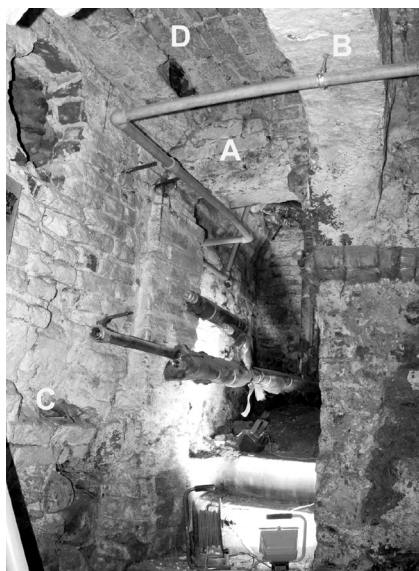
Il. 3 Piwnica, trakt tylny. Narożnik pn.-zach. – miejsce dawnego pieca do ogrzewania izby tylnej parteru. Widok na przejście w murze tylnym do piwnicy pod podwórzem. A – zamurowany otwór do górnej części pieca; B – fragment muru w miejscu usuniętej ściany pieca; C – poziom paleniska; D – sklepienie pieca, fot. E. Nawrocka

Możliwe, że to właśnie w tym czasie (ewentualnie we wcześniejszym etapie?) w północno-zachodnim narożniku traktu tylnego piwnicy urządzono piec (0.33) do ogrzewania izby tylnej parteru, wykuwając partię kolebki, przesklepiając na nowo i zabudowując narożnik ściankami (il. 3). W sklepieniu pieca pozostał kamień z kolistym otworem (0.34), przez który przedostawało się na parter gorące powietrze (il. 4), a powyżej, pod drewnianą podłogą parteru, ceglana posadzka z otworami i promieniście rozmieszczonymi kanałami grzewczymi (1.39). Do narożnika pn.-zach. traktu dobudowano w związku z tym nieduże pomieszczenie piwniczne (0.39) pełniące zapewne funkcję komory palacza, dostępne prawdopodobnie od strony podwórza. Nad obecnym przejściem (0.35), w narożniku pn.-zach. traktu tylnego piwnicy, zachował się zamurowany otwór – górne okienko (0.36) między komorą palacza a piecem.

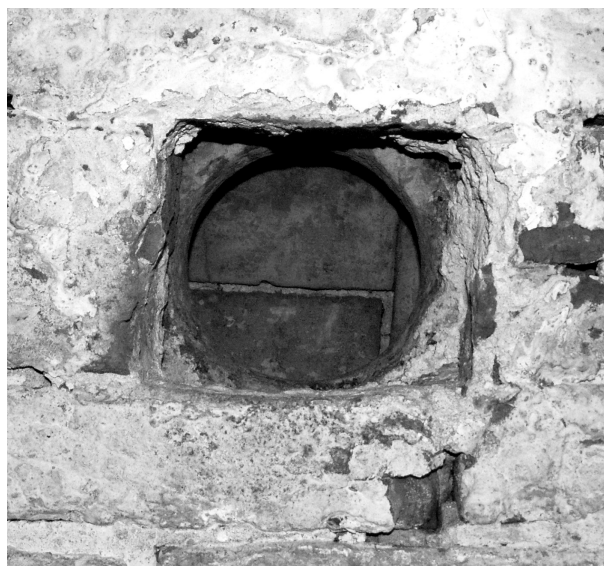
Il. 4 Piwnica, trakt tylny. Fragment sklepienia pieca fot. 3 D, z wylotem ciepłego powietrza, fot. E. Nawrocka

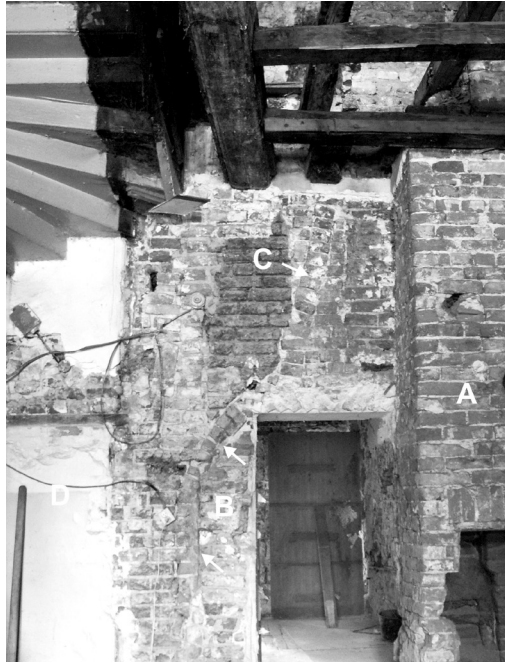
Il. 5 Parter, trakt frontowy. Widok na mur międzytraktowy. A – komin wzniesiony po likwidacji w tym miejscu pieca kuchennego; B – relikw goetyckiej wnęki; C – ślad po kapturze pieca kuchennego; D – zamurowane współcześnie dawne przejście, fot. E. Nawrocka

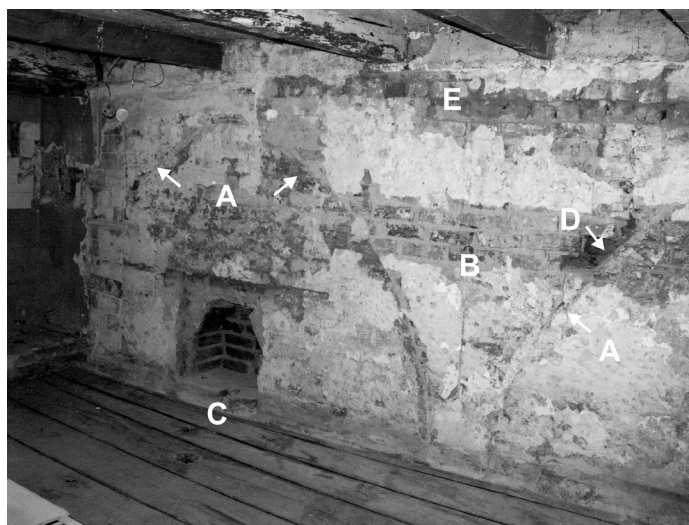
Il. 7 I piętro, trakt tylny. Widok od strony pd.-zach. na mur wsch. A – ślady po sklepieniu parteru, z najstarszego etapu gotyckiego; B – lico przemurowane po likwidacji sklepienia; C – wnęka prawdopodobnie z czasu występowania sklepień; D – odsłonięta odsadzka, na której opierało się sklepienie; E – warstwy główek nad pierwotnym (ob. zamurowanym) wgłębieniem przygotowanym dla osadzenia sklepienia, fot. E. Nawrocka

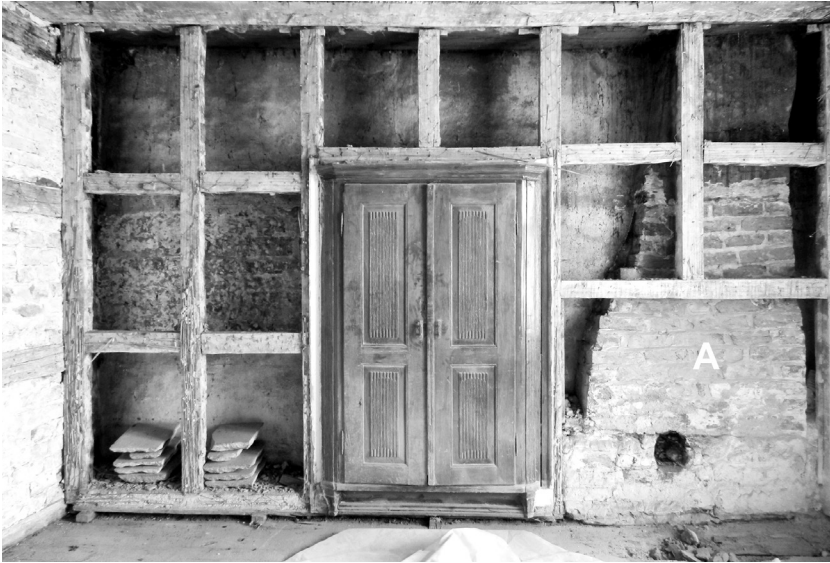
Il. 9 II piętro, trakt tylny. Widok od strony pn.-wsch. na szkieletową ściankę równoległą do muru zach., wprowadzoną najpóźniej na pocz. XIX w. Zachowana klasycystyczna szafka ścienna. A – gotycki komin dawnego kominka niższej kondygnacji, fot. E. Nawrocka

letową (3.23). Wraz ze ścianą zbudowano obszerny komin (3.22), z którego obsługiwano palenisko pieca grzewczego. Od razu lub nieco później izba tylna drugiego piętra otrzymała równoległą do zachodniej ściany bocznej ściankę szkieletową (3.39), pośrodku której umieszczono wnękę szafkową (3.40) z zachowaną dwuskrzydłową klasycystyczną stolarką drzwiową (il. 9). W elewacji tylnej wykonano pośrodku nowe okno (3.36). Zapewne wtedy też położono tu aktualny strop belkowo-deskowy (3.32), a deski oparto na listwach przybitych do boków belek i podbito pałapem deskowym w konstrukcji nakładkowej. Na pierwszym piętrze, w związku z powstaniem oficyny, zrezygnowano z gotyckiego okna pośrodku muru tylnego wykonując po stronie wsch. przejście (2.35), a obok nowe okno (2.37).

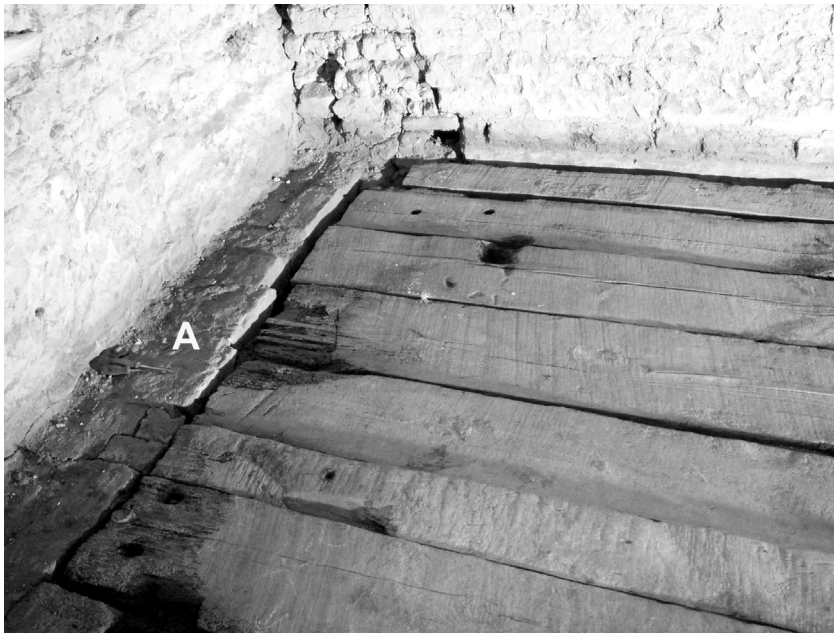
Il. 10 II piętro, trakt tylny, narożnik pn.-wsch. Fragment podłogi z brusów średniowiecznych (XIII w.). A – odsadzka gotyckiego muru tylnego, fot. E. Nawrocka

Pierwszy budynek w tym miejscu mógł być wzniesiony po połowie XIII wieku. Uwzględniając wyniki ostatnich badań dendrochronologicznych⁶ z datowaniem niektórych belek jednego ze stropów kamienicy (obecnie podłogi drugiego piętra traktu tylnego – 3.26, il. 10), można hipotetycznie przyjąć rok 1266 jako przybliżony czas powstania budynku. Ze względu na najstarsze relikty obiektu, zachowane w trakcie tylnym oraz prawdopodobny ich brak w trakcie frontowym, trudno określić, jak wyglądała albo czy w ogóle na początku istniała zabudowa obecnego przedniego traktu. Niewykluczony jest wariant, że pierwsza zabudowa obejmowała tylko trakt tylny, który był dłuższy o ok. 1 m od strony frontowej (w piwnicy zachowany jest ślad po pierwotnym murze poprzecznym – 0.02, 0.03, 0.21). Nad piwnicą krytą dzisiejszym sklepieniem kolebkowym (0.28), było wówczas prawdopodobnie wysokie przesklepione pomieszczenie parteru, nietypowe dla traktu tylnego toruńskich kamienic – na obecnym pierwszym piętrze są ślady (2.28, 2.41) po dwuprzęsłowym sklepieniu krzyżowym lub kolebkowym z lunetami – il. 7-8. Ściany wnętrza nie były wtedy tynkowane, a spoiny starannie opracowane. W murze wsch. w osi przęsła sklepiennych zachowały się ówczesne wnęki: jedna w części pn. (2.32), zamknięta łukiem dwuspadowym ściętym, druga w części pd. (2.31) zamknięta łukiem odcinkowym spłaszczonym. Liczne przemurowania przeciwległego muru zach. tego pomieszczenia i niemożliwość (ze względu na resztki polichromii) całkowitego usunięcia tynku, nie pozwalają na ustalenie pierwotnego wyglądu tej strony. Wyżej mieściła się strefa poddasza, krytego dwuspadowym dachem, usytuowanym niżej od obecnego (il. 11). Nie ma pewności, czy obecny mur tylny wraz ze śladem pierwot-
