Izabella Brzostowska
(IZiK UMK, TORUŃ)

Przyczynki do dziejów budowlanych oraz wystroju malarskiego kościoła pw. św. Jana Chrzciciela i św. Jana Ewangelisty w Toruniu*

Notes on building history and painted decoration in the church of St. John the Baptist and St. John the Evangelist in Toruń

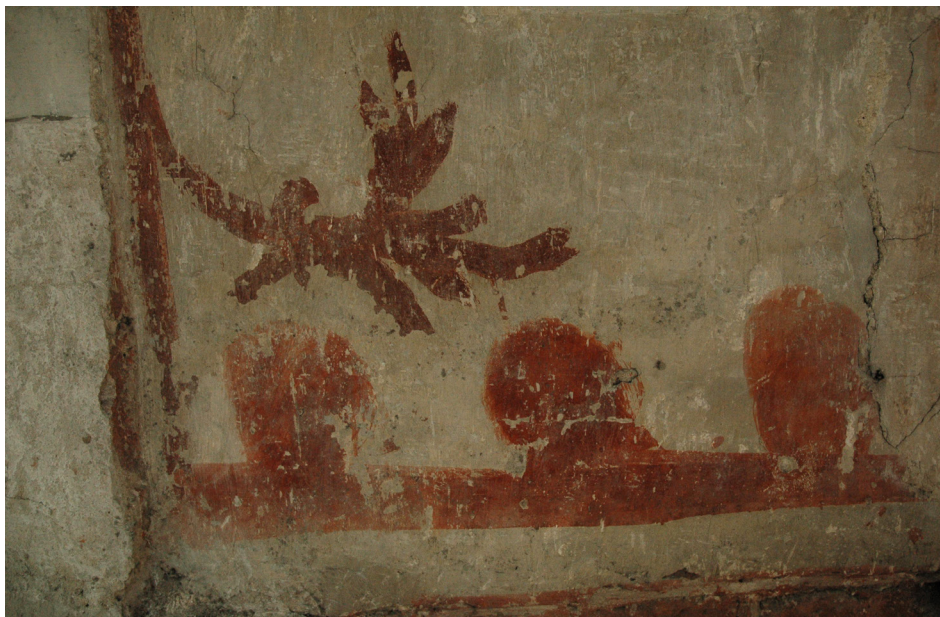
Il. 2 Toruń, kościół pw. Św. Jana Chrzciciela i Św. Jana Ewangelisty, korpus nawowy, ściana południowa, dekoracja malarska tzw. II kościoła, 1 poł. XIV w.: 1 faza – czołganki, 2 faza – liście, fot. I. Brzostowska, 2011 r.

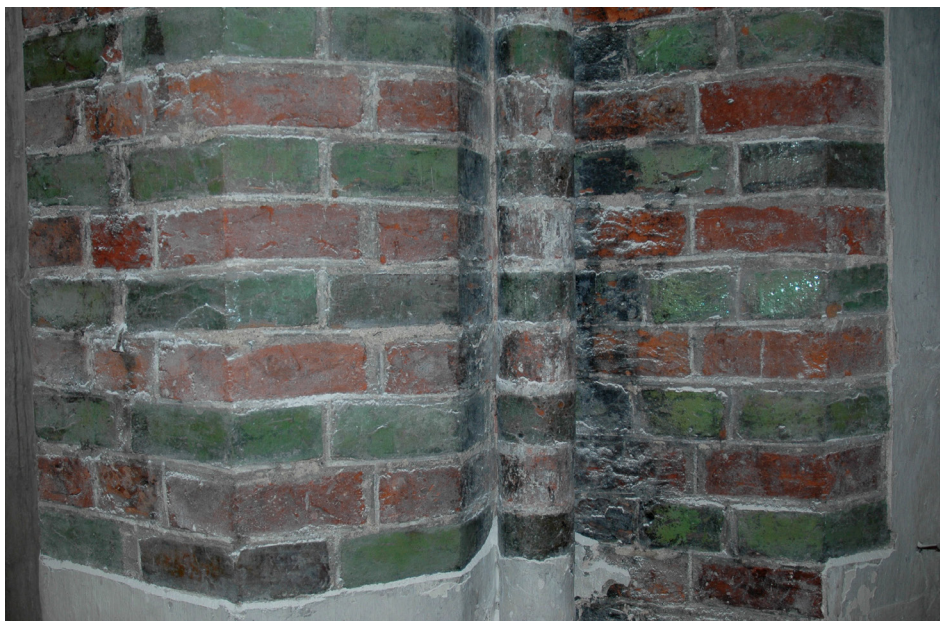
Il. 3 Toruń, kościół pw. Św. Jana Chrzciciela i Św. Jana Ewangelisty, korpus nawowy, ściana południowa – fragment pierwotnej arkady łączącej nawę południową z aneksem przywieżowym, fot. I. Brzostowska, 2012 r.

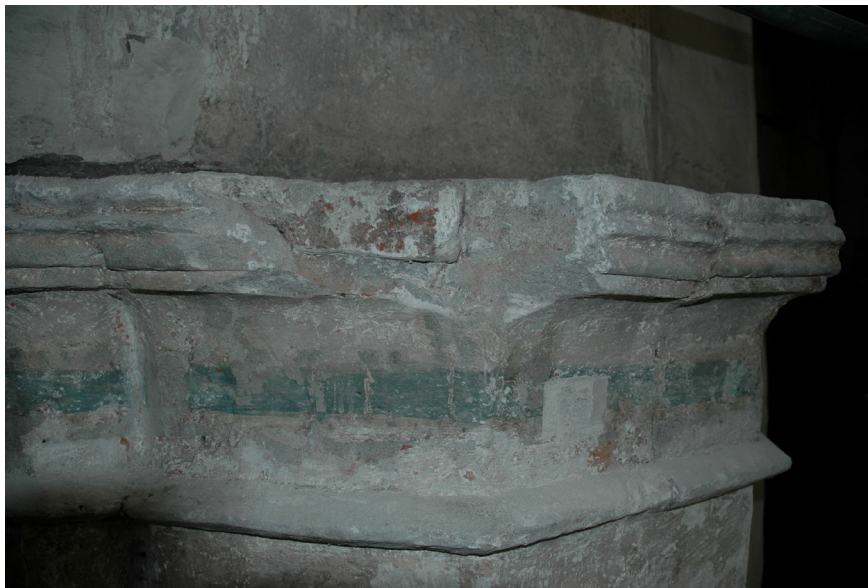
Il. 4 Toruń, kościół pw. Św. Jana Chrzciciela i Św. Jana Ewangelisty, korpus nawowy, filar środkowy w rzędzie północnym, partia dolna pochodząca z II kościoła - dekoracja z zielonej glazurowanej cegły, fot. I. Brzostowska, 2011 r.

Na dekoracyjną oprawę wnętrza korpusu, poza glazurowaną zieloną cegłą zdobiącą trzony filarów (il. 4), składało się także opracowanie malarskie. W najwcześniejszej fazie tworzył je malowany watek ceglany: czerwona warstwa malarska nałożona bezpośrednio na ceglane lico ścian i spoinowanie podkreślone na biało. Ten sposób dekoracji występował zarówno w prezbiterium, jak i na wszystkich ścianach korpusu i na półfilarach przy ścianie zachodniej²⁴. Towarzyszyło mu malarskie opracowanie elementów detalu architektonicznego

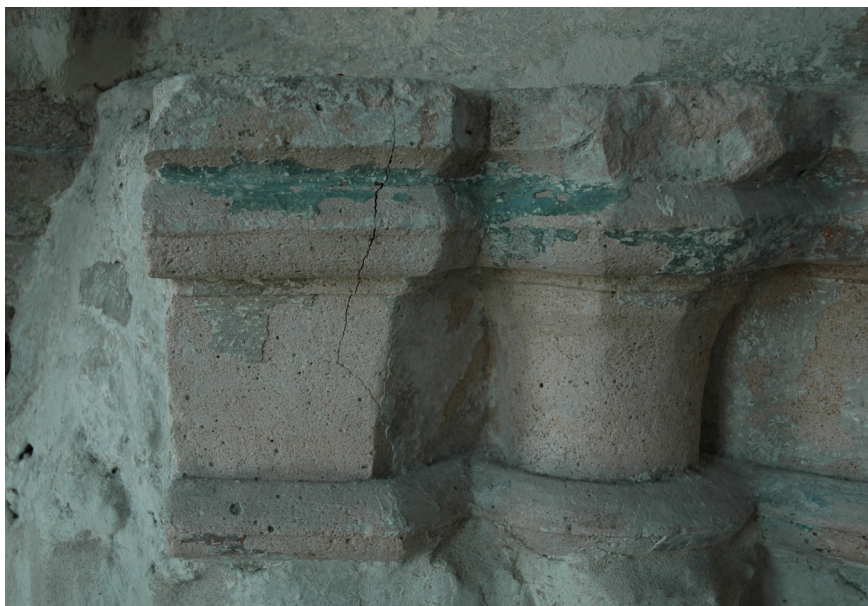
Il. 5 Toruń, kościół pw. Św. Jana Chrzciciela i Św. Jana Ewangelisty, korpus nawowy, ściana północna, strefa kapitelowa półfilara pomiędzy obecnymi kaplicami Św. Ignacego Loyoli i Św. Józefa, dekoracja malarska II kościoła, fot. I. Brzostowska, 2011 r.

i sklepień. Strefy kapitelowe filarów i półfilarów przyściennych, wykonane ze sztucznego kamienia (gipsu jastrychowego), w formie profilowanych gzymśów, posiadały bardzo prostą dekorację, składającą się z poziomych pasów podkreślających profilowanie, w kolorach: czerwonym, błękitnym i zielonym, przy czym na poszczególnych elementach występują po dwa kolory²⁵ (il. 5, 6).

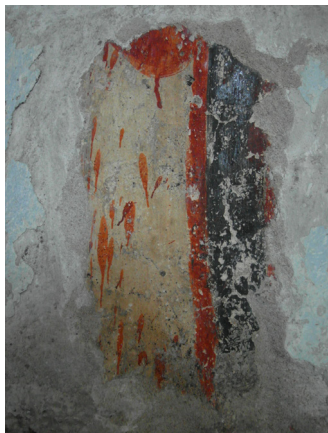
Il. 6 Toruń, kościół pw. Św. Jana Chrzciciela i Św. Jana Ewangelisty, korpus nawowy, strefa kapitelowa filara pierwszego od wschodu w rzędzie północnym, dekoracja malarska II kościoła, fot. I. Brzostowska, 2011 r.

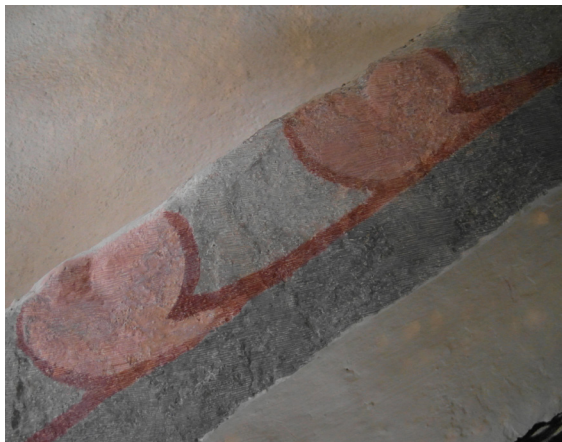
Il. 7 Toruń, kościół pw. Św. Jana Chrzciciela i Św. Jana Ewangelisty, korpus nawowy, ściana południowa, fragment dekoracji malarskiej II kościoła (1 faza) odsłonięty na skutym spływie sklepiennym, ponad półfilarem pomiędzy obecnymi kaplicami Św. Stanisława Kostki i Matki Boskiej Nieustającej Pomocy, fot. I. Brzostowska, 2011 r.

Sklepienia otrzymały dekorację wzdłuż łuków tarczowych oraz na gurtach, w formie bardzo uproszczonych czerwonych czołganek oraz wąskich pasów – czerwonych i szarych (il. 7, 8). Żebra sklepienne były dwubarwne: część kształtki o profilu gruszkowym była w kolorze błękitnym, a pozostała część żebra, bliższa wysklepki – czerwona²⁶ (il. 9).

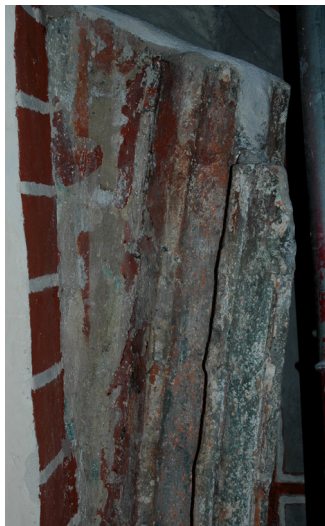
Il. 8 Toruń, kościół pw. Św. Jana Chrzciciela i Św. Jana Ewangelisty, korpus nawowy, dekoracja malarska II kościoła (1 faza) zachowana nad łukiem tęczowym (stan po konserwacji), fot. I. Brzostowska, 2012 r.

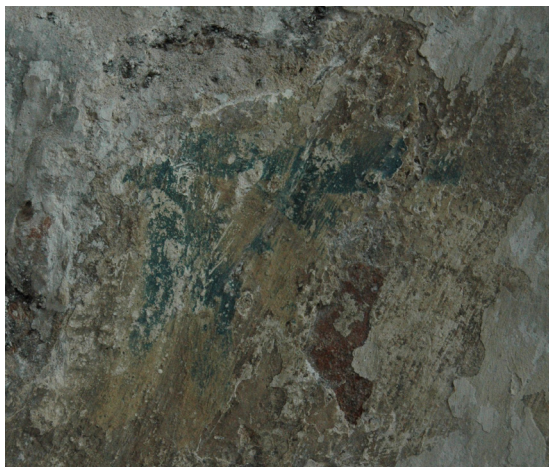
Il. 9 Toruń, kościół pw. Św. Jana Chrzciciela i Św. Jana Ewangelisty, korpus nawowy, spływ sklepienny II kościoła z zachowaną pierwotną dekoracją malarską, fot. I. Brzostowska, 2011 r.

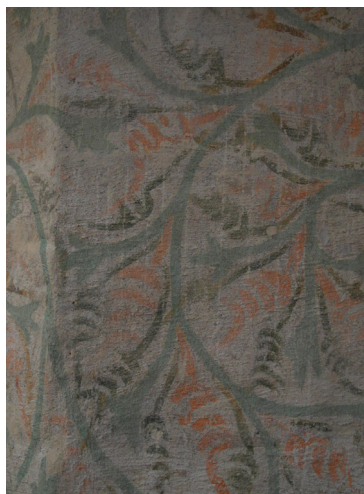
Il. 10 Toruń, kościół pw. Św. Jana Chrzciciela i Św. Jana Ewangelisty, korpus nawowy, filar pierwszy od zachodu w rzędzie południowym (pierwotnie półfilar przy ścianie zachodniej), dekoracja malarska II kościoła w formie wici roślinnej, fot. I. Brzostowska, 2011 r.

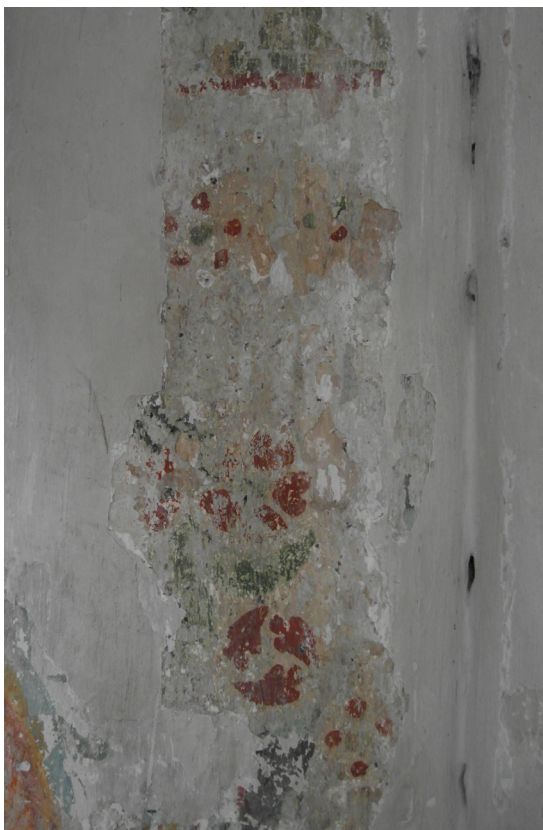
Il. 11 Toruń, kościół pw. Św. Jana Chrzciciela i Św. Jana Ewangelisty, korpus nawowy, dekoracja malarska II kościoła na pierwszym od wschodu półfilarze w nawie południowej, fot. I. Brzostowska, 2011 r.

Odrębnym zagadnieniem jest dekoracja malarska pierwotnego półfilara przy ścianie wieży po stronie południowej (il. 11). Przykrywa ona malowany wątek ceglany z pierwszej fazy i wydaje się być dziełem autonomicznym. Jest to więc roślinna o dominującym kolorze zielonym z elementami w kolorach pomarańczowym i żółtym. Zakres jej występowania, ograniczony do ścian pierwotnego półfilara i wysokością odpowiadający filarom międzynawowym drugiego kościoła pozwala wiązać więc z wystrojem malarskim niskiej hali. Elementem związanym raczej z wystrojem kaplicy niż całego korpusu nawowego wydaje się być dekoracja malarska zlokalizowana na pierwszym od wschodu półfilarze w nawie południowej – o motywach roślinnych, z elementami nawiązującymi do maswerku (rybie pęcherze), utrzymana w kolorystyce czerwonej i zielonej²⁷ (il. 12).

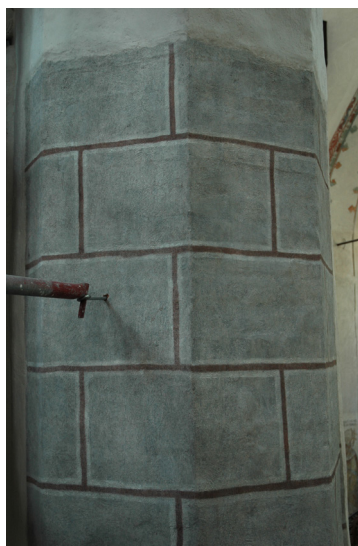
Il. 12 Toruń, kościół pw. Św. Jana Chrzciciela i Św. Jana Ewangelisty, korpus nawowy, filar pierwszy od zachodu w rzędzie północnym (pierwotnie półfilar przy ścianie zachodniej), dekoracja malarska II kościoła – wielki wążek, fot. I. Brzostowska, 2011 r.
