Joanna Kucharzewska
(IZiK UMK, TORUŃ)

Pałac Fengerów przy ul. Mostowej w Toruniu w świetle nowych badań zabytkoznawczo-konserwatorskich

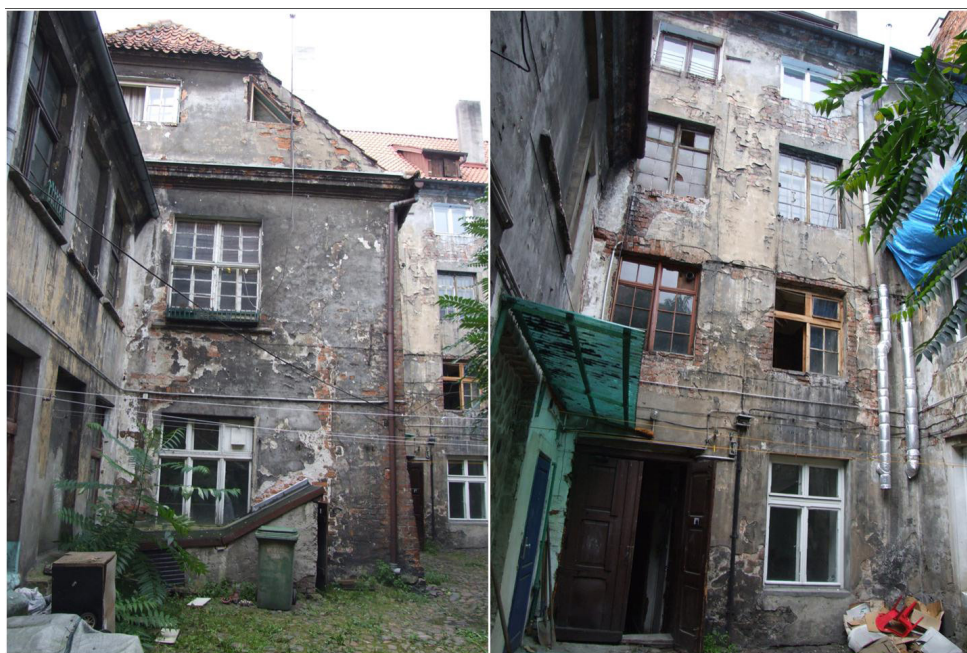
Il. 3 Toruń, Pałac Fengera, widok oficyny południowo-zachodniej i elewacji tylnej budynku frontowego, fot. J. Kucharzewska

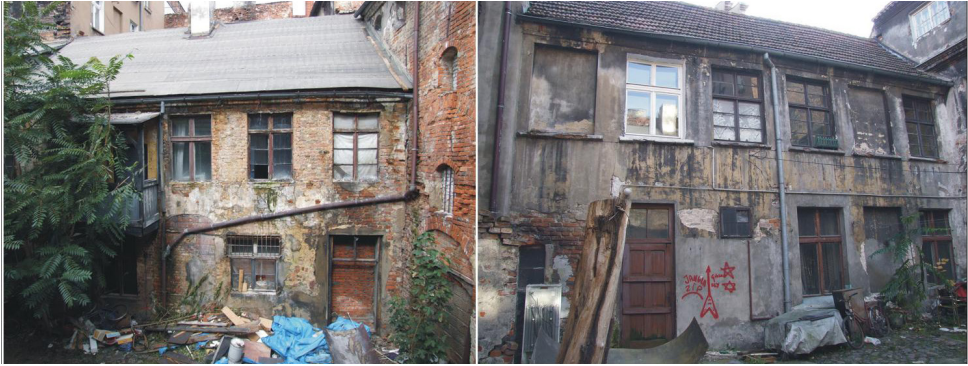
Il. 4 Toruń, Pałac Fengera, Widok oficyn bocznych (północnej i południowej) od strony podwórka, fot. J. Kucharzewska

W kolejnym etapie rodzina Rüdigerów przystąpiła do wzniesienia bocznych oficyn, tworząc zachowany do dziś kształt zabudowy działki (il. 4). Okres nowych inwestycji potraktowano także jako dogodny moment dla znacznej modernizacji budynków już istniejących. Zmianami dotknięta była przede wszystkim część północna. W nowej koncepcji Rüdigerów kamienica północna była krótsza, sięgała pierwotnej szerokości przedniego traktu. Na poziomie piwnicy założono dwie równoległe kolebki w układzie poprzecznym. Nową piwnicę skomunikowano ze średniowieczną (południową) za pomocą otworu drzwiowego, przewidzianego już na etapie wznoszenia kolebki, w której wypracowano lunetę sklepienną (il. 1.17).

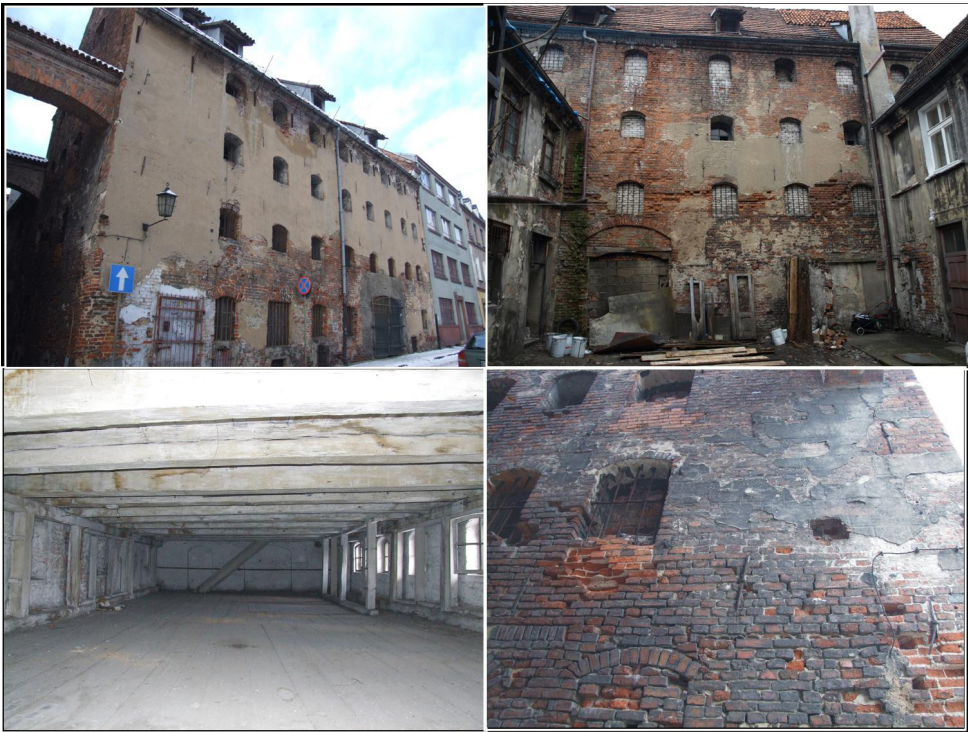
Il. 5 Toruń, spichlerz przy ul. Podmurnej 13. Widok fasady, elewacji tylnej od strony podwórka, fragment wnętrza i zachowane relikty tynkarskiego boniowania, fot. J. Kucharzewska

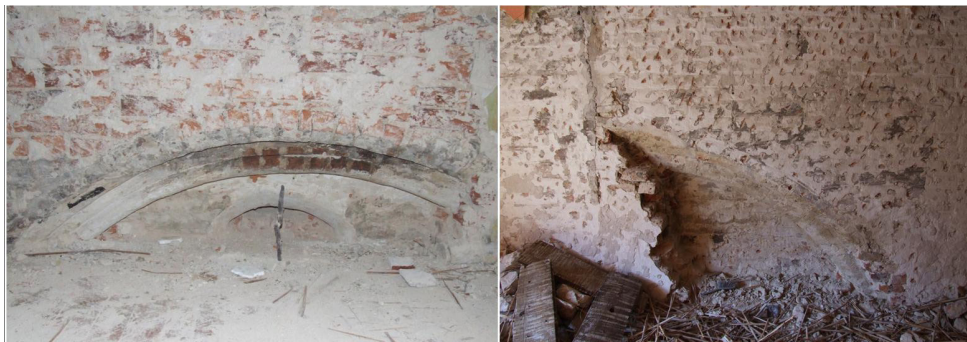
Il. 6 Toruń, zachowane wnętrza wielkich sieni sąsiednich kamienic gotyckich – południowej i północnej. We wnęce od strony ul. Ciasnej wpisane okno. Wnęka kamienicy północnej z przemurowaniem naprawczym z okresu średniowiecznego, fot. J. Kucharzewska

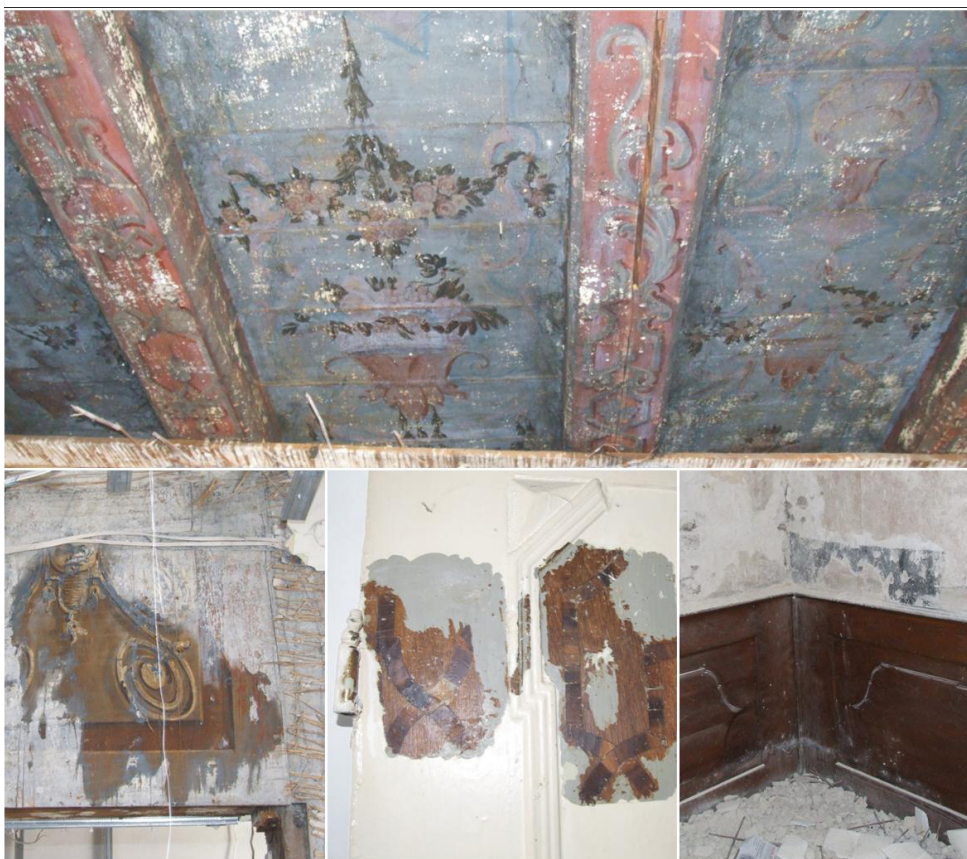
Il. 7 Toruń, Pałac Fengera, zachowane elementy dekoracji i wyposażenia: polichromowany strop w pomieszczeniu południowym na I piętrze, dekoracja ścianek wysokiej sieni, intarsja na drzwiach, boazeria w pomieszczeniu oficyny południowo-zachodniej, fot. J. Kucharzewska

Dekoracja domu wynikała z ówczesnej mody (il. 7). Na parterze budynku frontowego, na przeciwległych ścianach wielkiej sieni odnaleziono analogiczną dekorację malarską – w geometrycznych podziałach wpisano wicie roślinne (il. 1.25). Dokładny opis formalny na obecnym etapie odkrywek jest niemożliwy. Niezbyt jasny pozostaje sposób opracowania pozostałych ścianek szkieletowych. Odkrywki świadczą o tym, że tynkowane były jedynie pola wypełnień, natomiast słupy i belki pozostawały surowe, względnie posiadały proste, monochromatyczne opracowanie malarskie. Prawdopodobnie duże powierzchnie ścian szkieletowych posiadały jakiś niezachowany sposób zewnętrznego wykończenia, np. kołtryny lub boazerie. Ta ostatnia dekoracja została odnaleziona w północno-wschodnim narożu parteru oraz w południowym pomieszczeniu na I piętrze oficyny południowo-zachodniej (il. 1.26).

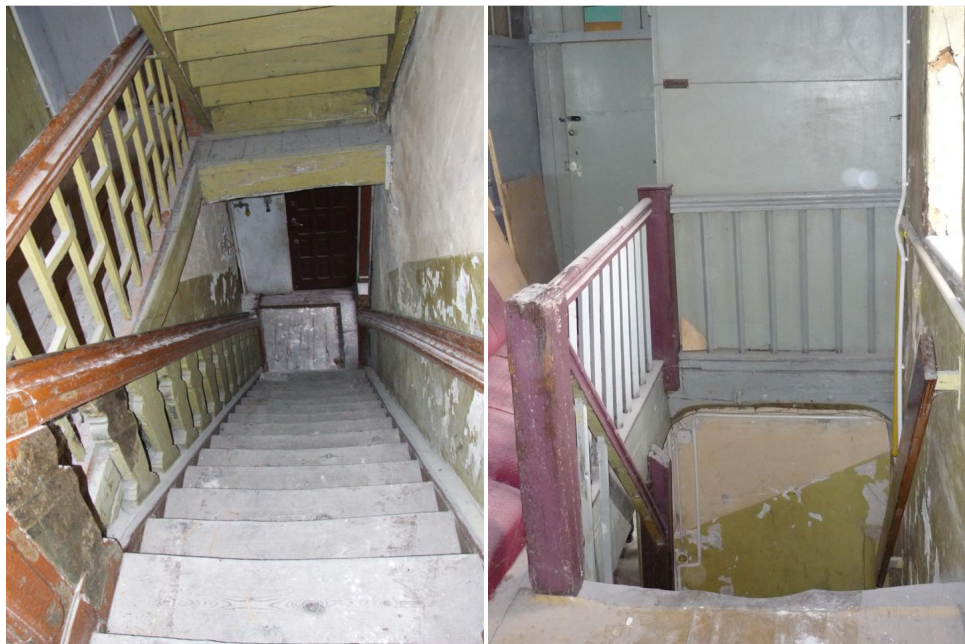
Il. 9 Toruń, Pałac Fengera, główna klatka schodowa w budynku frontowym. Odcinki schodów pochodzące z różnych etapów adaptacji na cele mieszkalne: odcinek z parteru na I piętro z balustradą brusową polichromowaną z 1742 roku; balustrada szczelinowa, kratowa między I a II piętrem powstała w czasie adaptacji na kamienicę wielorodzinną po 1835 roku i odcinek schodów między II a III piętrem z balustradą szczelinową pionową, fot. J. Kucharzewska
