Katarzyna Daniel
(RESTAURO S.A., TORUŃ)

XV-wieczny warsztat rzemieślniczy i artystyczny budowniczych kościoła Świętojańskiego w Toruniu

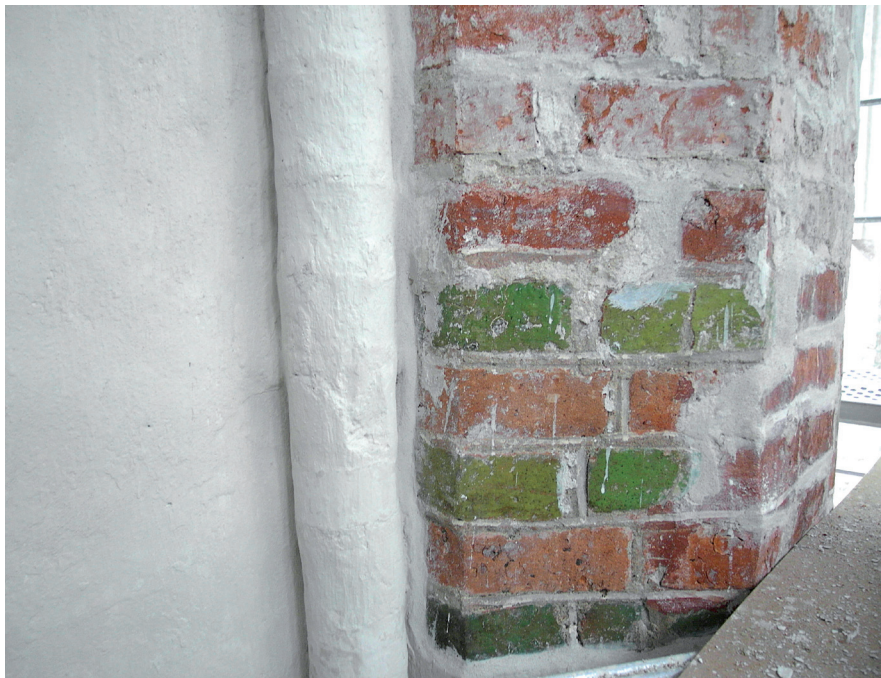
Il. 1 Filar nawy południowej, fragment muru z widocznym opracowaniem murarskim z XIV w. – dolne partie, i XV w. – górne partie, fot. I. Brzostowska

ku, wybudowane jakby w pośpiechu, z zaprawą roztartą na lico cegieł. Świadomość tynkowania filarów, które wymuszone było potrzebą estetycznego uporządkowania wnętrza, w tym przypadku skłoniła murarzy do mniej precyzyjnej pracy (il. 1).

1. Toruń, kościół pw. św. Jana Chrzciciela i św. Jana Ewangelisty. Filar nawy południowej, fragment muru z widocznym opracowaniem murarskim z XIV w. – dolne partie, i XV w. – górne partie, fot. I. Brzostowska.

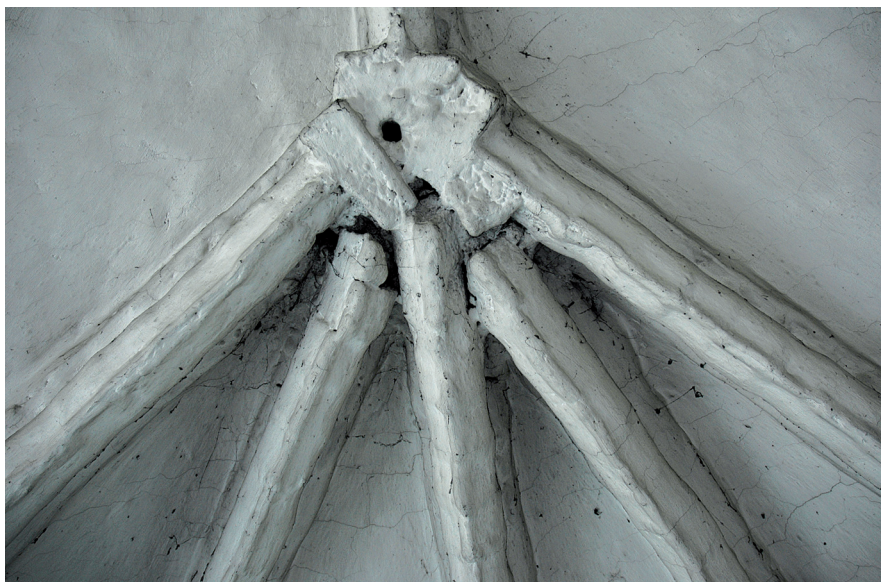
Il.2 Sklepienie nawy południowej, warsztat murarski z II poł. XV w. – niestaranne łączenie żeber sklepiennych, fot. I. Brzostowska

Niestaranność budowlana murarzy zatrudnionych do budowy tzw. wysokiego kościoła widoczna jest również w przypadku żeber sklepiennych. Podniesienie sklepień miało miejsce w drugiej połowie XV wieku, o czym informuje inskrypcja na zachodniej ścianie nawy północnej². Żebra „wysokiej świątyni” wielokrotnie zdają się „gubić” geometrię; miejsca ich łączenia oraz klucze sklepienne wykonane zostały w sposób niechlujny, daleko odbiegający od standardów wyznaczonych przez budowniczych XIV-wiecznych, których efekty pracy do tej pory podziwiać można w chórze kościoła (il. 2).

2. Toruń, kościół pw. św. Jana Chrzciciela i św. Jana Ewangelisty. Sklepienie nawy południowej, warsztat murarski z II poł. XV w. – niestaranne łączenie żeber sklepiennych, fot. I. Brzostowska.

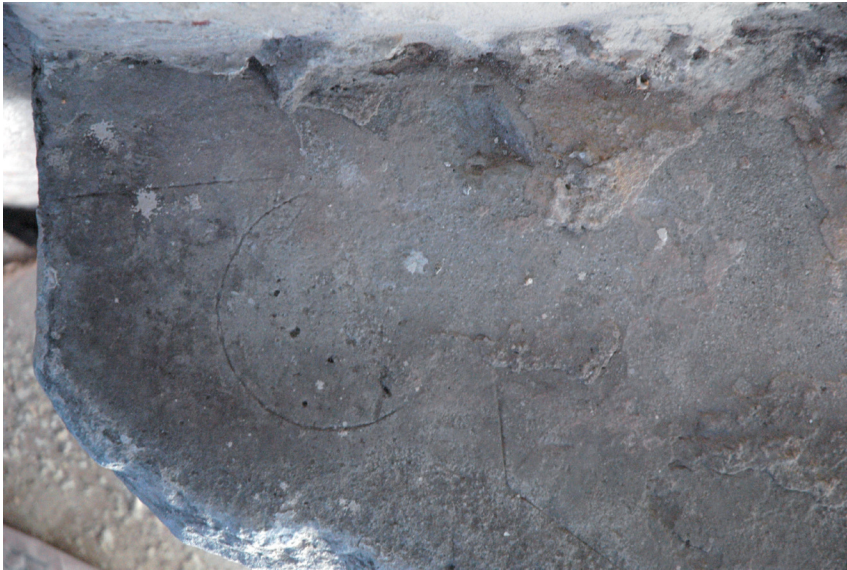
Il. 3 Toruń, kościół pw. św. Jana Chrzciciela i św. Jana Ewangelisty. Kapitel półfilaru nawy północnej, XIV-wieczny warsztat odlewniczy – widoczny ryt wyrysowany w mokrej pobiale na górnej powierzchni kapitelu, fot. I. Brzostowska

Detale odlane zostały w kilku częściach, składających się na jeden kapitel idealnie okalający filar. Powierzchnia opracowana została wówczas bardzo starannie a formy architektoniczne precyzyjnie wyrzeźbione. Uwagę zwracają warsztatowe ślady, zachowane na górnych powierzchniach kapiteli wieńczących półfilary niskiego kościoła. Widnieją na nich ryty wykonane w mokrej zaprawie powtarzające kształt filara znajdującego się poniżej strefy kapitelowej. Pierwotnie na tych powierzchniach opierały się spływy sklepienne tzw. drugiego kościoła, usunięte podczas podwyższania sklepienia świątyni. Niewykluczone, że były to ryty wykonane przez kamieniarzy jako rysunki pomocnicze dla budowniczych (il. 3).

3. Toruń, kościół pw. św. Jana Chrzciciela i św. Jana Ewangelisty. Kapitel półfilaru nawy północnej, XIV-wieczny warsztat odlewniczy – widoczny ryt wyrysowany w mokrej pobiale na górnej powierzchni kapitelu, fot. I. Brzostowska.

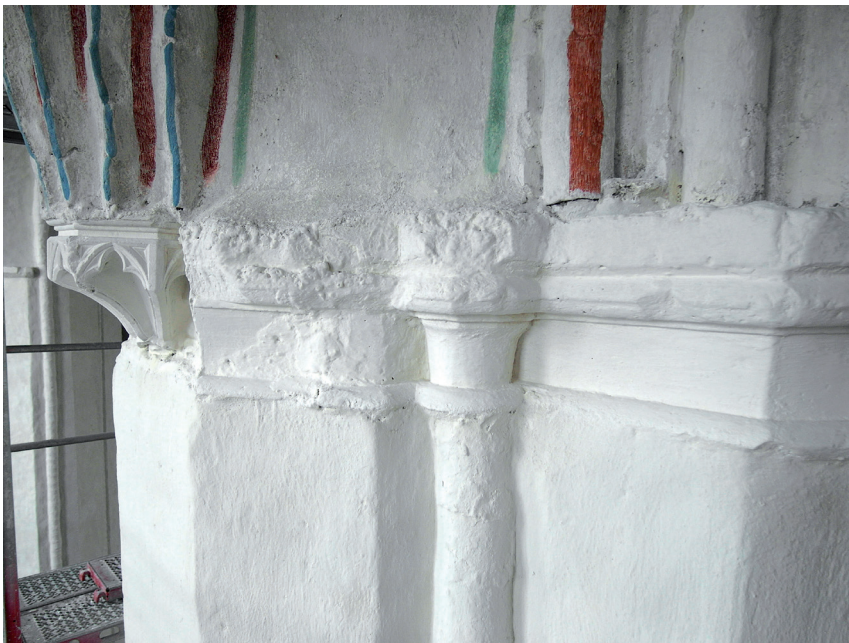
Il. 4 Toruń, kościół pw. św. Jana Chrzciciela i św. Jana Ewangelisty. Filar nawy północnej, warsztat murarski z II poł. XV w. – sposób opracowania strefy kapitelowej, fot. I. Brzostowska

Przy podnoszeniu filarów podczas XV-wiecznej przebudowy kościoła, kapitele usunięto i wykorzystano wtórnie jako zwieńczenie wysokich filarów. Przy demontażu gzymsy uszkodzono i, co charakterystyczne, zamontowano w stanie zdewastowanym, nie siląc się na naprawy i rekonstrukcje. Rażące ubytki wypełniono m.in. kamieniami polnymi, które spełniły jednocześnie funkcję konsol. Uszkodzenia sporadycznie wyprowadzono zaprawą wapienno-piaskową bez dbałości o powtórzenie formy kapiteli, a całość zamalowano ujednociającą pobiałą, wspólną dla sklepień i filarów (il. 4).

4. Toruń, kościół pw. św. Jana Chrzciciela i św. Jana Ewangelisty. Filar nawy północnej, warsztat murarski z II poł. XV w. – sposób opracowania strefy kapitelowej, fot. I. Brzostowska.

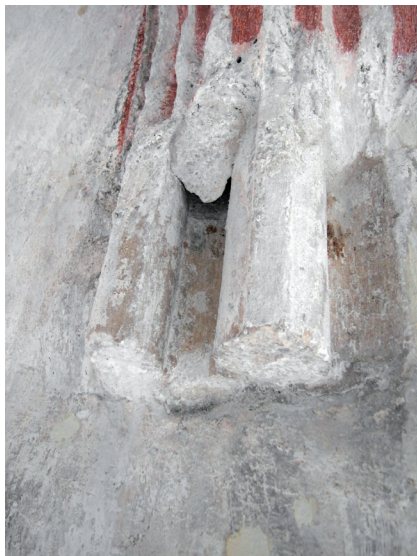
Il. 5 Toruń, kościół pw. św. Jana Chrzciciela i św. Jana Ewangelisty. Splyw sklepienny nawy południowej, warsztat murarski z II poł XV w. – konsola z wykorzystanego wtórnie fragmentu splywu sklepiennego z czasu niskiego kościoła, fot. I. Brzostowska

Konsole wykonane z piaskowca są najmniej liczną grupą, obejmującą zaledwie dwa elementy. Charakteryzują się wyobloną formą, zamkniętą rozbudowanym abakusem. Sprawiają wrażenie niewykończonych, przygotowanych do dalszej obróbki rzeźbiarskiej. Widnieją na nich ślady wcześniejszej polichromii, które dowodzą, że przed zamontowaniem w „wysokim kościele” ozdobiły inne wnętrza. W XV-wiecznej farze Świętojańskiej zostały zamontowane z drobnymi uszkodzeniami i zamalowane pobiałą ujednociającą całe wnętrza.

5. Toruń, kościół pw. św. Jana Chrzciciela i św. Jana Ewangelisty. Spływ sklepienny nawy południowej, warsztat murarski z II poł. XV w. – konsola z wykorzystanego wtórnie fragmentu spływu sklepiennego z czasu niskiego kościoła, fot. I. Brzostowska.

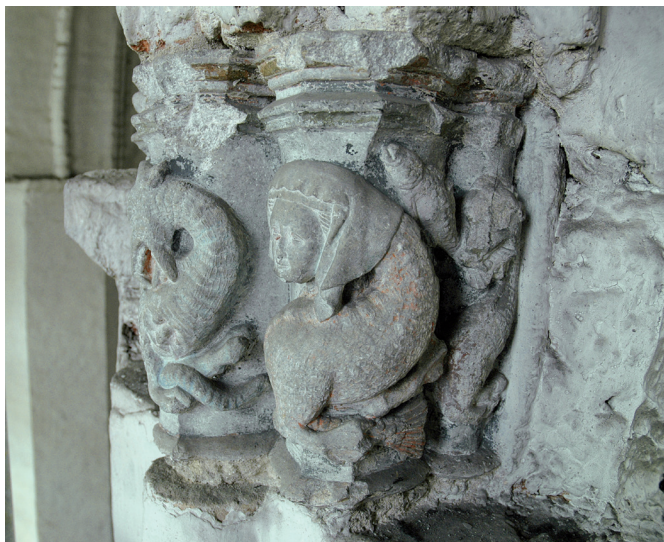
Il. 6 Toruń, kościół pw. św. Jana Chrzciciela i św. Jana Ewangelisty. Pilar nawy południowej, warsztat murarski z I poł. XV w. – wtórnie wykorzystana konsola z wapienia zbitego o wyjątkowych walorach artystycznych i ikonograficznych, fot. I. Brzostowska

Druga grupa konsol to detale z wapienia zbitego – najatrakcyjniejszy pod względem artystycznym zespół wsporników, do którego należą bogato rozrzeźbione formy architektoniczne i floralne. Wśród nich jeden, ze względu na zawarte treści ikonograficzne i prezentowany warsztat rzeźbiarski zasługuje na szczególną uwagę. Przedstawione hybrydy antro- i zoomorficzne rzeźbione są w swobodnych, zróżnicowanych pozach z dużą dbałością o szczegół i świadczą o wybitnych umiejętnościach rzeźbiarskich twórcy. Grupa zworników z wapienia jednoznacznie pochodzi z innego być może XIV – wiecznego wnętrza⁴. W „wysokim kościele”, podobnie jak pozostałe omówione detale, zostały zamontowane z dużą nonszalancją. Ubytków nie uzupełniono, a detal tak wysokiej klasy artystycznej zamontowano niestarannie, w miejscu zupełnie niewidocznym dla odwiedzających świątynię. Ponadto, stosując metodę tą samą dla wszystkich wtórnie wykorzystanych elementów, zamalowano je ujednociającą pobiałą, czym spowodowano, że stały się jeszcze mniej czytelne (il. 6).

6. Toruń, kościół pw. św. Jana Chrzciciela i św. Jana Ewangelisty. Filar nawy południowej, warsztat murarski z I poł. XV w. – wtórnie wykorzystana konsola z wapienia zbitego o wyjątkowych walorach artystycznych i ikonograficznych, fot. I. Brzostowska.

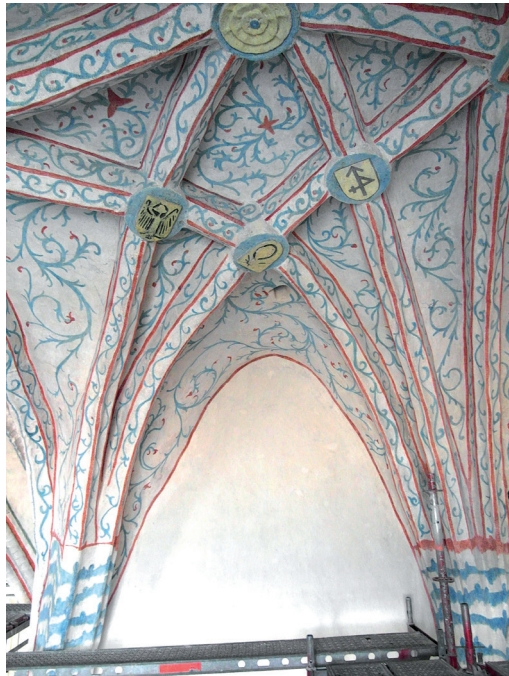
Il. 7 Toruń, kościół pw. św. Jana Chrzciciela i św. Jana Ewangelisty. Sklepienie nawy północnej, przęsło przywieżowe, warsztat murarski i malarski z II poł. XV w., fot. I. Brzostowska

Elementem wystroju wysokiego kościoła, zasługującym na uwagę pod względem warsztatowym, są również zworniki. Tu także możemy mówić o niejednolitej koncepcji programowej. Prześła przywieżowe nawy północnej i południowej zdobione są zwornikami architektonicznymi, zgodnymi pod względem koncepcyjnym z artykulacją sklepienia. Są to zworniki, wykonane w narzucie z zaprawy wapienno-piaskowej bezpośrednio na sklepieniu – okrągłe, płaskie, zdobione uproszczonymi formami płaskorzeźbionymi lub rytami (il. 7).

7. Toruń, kościół pw. św. Jana Chrzciciela i św. Jana Ewangelisty. Sklepienie nawy północnej, przęsło przywieżowe, warsztat murarski i malarski z II poł. XV w., fot. I. Brzostowska.

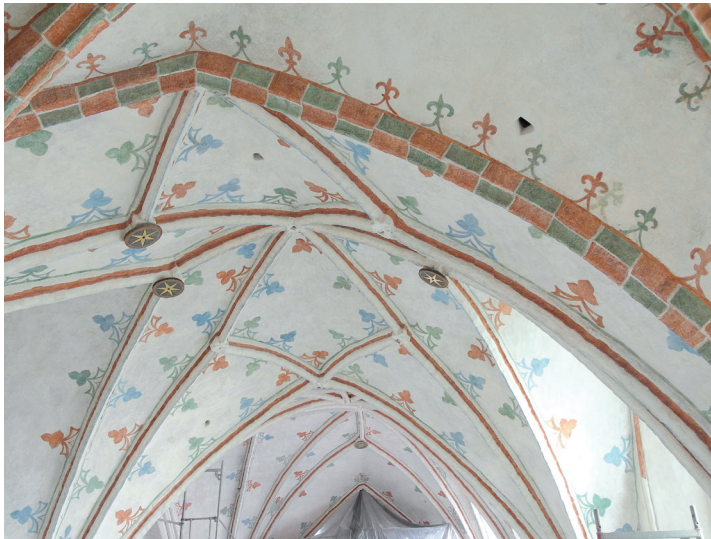
Il. 8 Toruń, kościół pw. św. Jana Chrzciciela i św. Jana Ewangelisty. Sklepienie nawy południowej, warsztat malarski z II poł. XV w., fot. I. Brzostowska

W całym niemal korpusie świątyni (z wyjątkiem prześła drugiego od zachodu w nawie północnej), znajdują się drewniane zworniki dekoracyjne. Okrągłe, płaskie, podwieszane na długich (ok. 50 cm) metalowych bolcach, które umieszczono w otworach, powstałych u zbiegu żeber. Wykonano je z drewna, lokalnie przeklejonego płótnem. W mokrej, cienko rozartej zaprawie naniesiono ryt, wyznaczający rysunek dekoracji: gwiazdę wpisaną w okrąg. Gwiazdę wyzłocono, a tło pokryto błękitem i obwiedziono ugrową bordiurką wzdłuż zewnętrznej krawędzi zwornika⁶ (il. 8).

8. Toruń, kościół pw. św. Jana Chrzciciela i św. Jana Ewangelisty. Sklepienie nawy południowej, warsztat malarski z II poł. XV w., fot. I. Brzostowska.

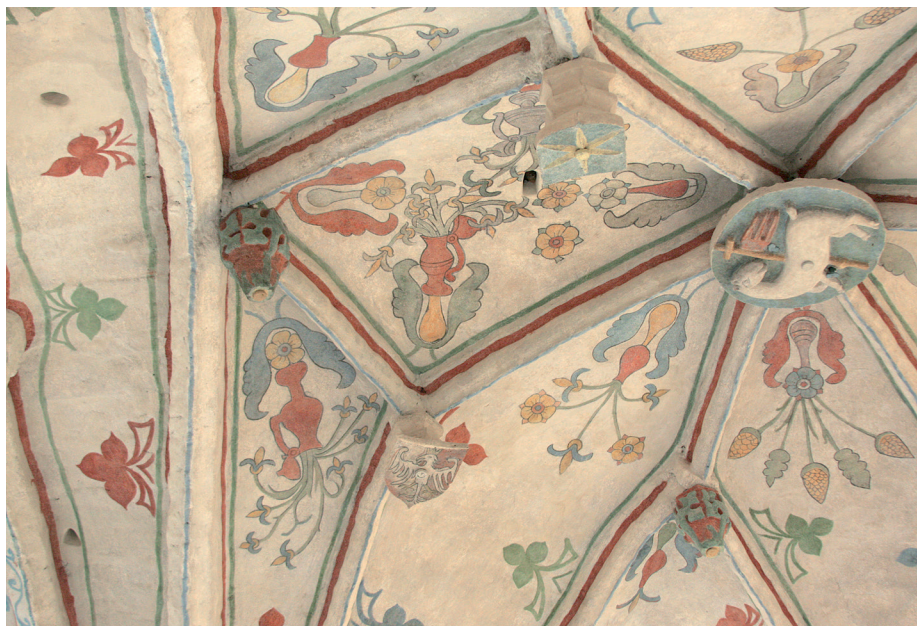
Il. 9 Toruń, kościół pw. św. Jana Chrzciciela i św. Jana Ewangelisty. Sklepienie nawy północnej, drugie przęsło od zach., warsztat murarski i malarski z II poł. XV w., fot. K. Daniel

Trzecia grupa zworników to detale ze sztucznego kamienia. Prezentują różne formy i prawdopodobnie wyszły z innych warsztatów a przynajmniej spod różnych rąk rzeźbiarskich. Wszystkie umieszczone zostały w jednym wspomnianym wyżej prześle: drugim od zachodu w nawie północnej. Cztery z nich to zworniki płaskie, dekorowane malowanymi herbami Polski, Torunia oraz gwiazdą. Formy rzeźbiarskie wykonane zostały starannie, tarcze herbowe pobielone pobiałą „mokre w mokre” i polichromowane na niedoschniętej pobiale. Kolejne cztery zworniki z tej grupy to detale o bardziej rozbudowanej formie, przypominającej stożek dekorowany płaskorzeźbionym motywem floralnym. Przy ich montażu obtłuczono ranty, tak by możliwe było zamontowanie pod wymurowanym wcześniej sklepieniem. Ostatni z omawianej grupy to zwornik usytuowany w kluczu sklepienia – okrągły, płaski, ozdobiony reliefowym przedstawieniem Baranka Bożego, rzeźbionym w sposób uproszczony, wręcz naiwny. Różnice formalne pomiędzy omawianymi detalami sugerują, że zostały wykorzystane wtórnie, a ich pierwotnym przeznaczeniem było inne wnętrze. Tutaj – zgromadzone w jednym prześle – stworzyły grupę barwną, ale prawdopodobnie przypadkową (il. 9).

9. Toruń, kościół pw. św. Jana Chrzciciela i św. Jana Ewangelisty. Sklepienie nawy północnej, drugie przęsło od zach., warsztat murarski i malarski z II poł. XV w., fot. K. Daniel.

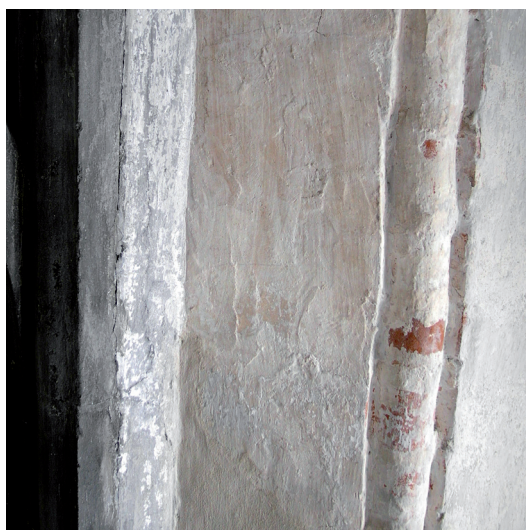
Il. 10 Toruń, kościół pw. św. Jana Chrzciciela i św. Jana Ewangelisty. Głif okna nawy południowej, XV-wieczny warsztat murarski – sposób opracowania powierzchni tynku, fot. I. Brzostowska

powierzchnię opracowano głównie pacą murarską, jednak zdarzają się miejsca – zwłaszcza w glicach okiennych – gdzie tynk był rozprowadzony pędzlem a potem zatarty małą kielnią, która pozostawiła charakterystyczne, nierównomierne wygładzenia (il. 10).

10. Toruń, kościół pw. św. Jana Chrzciciela i św. Jana Ewangelisty. Glif okna nawy południowej, XV-wieczny warsztat murarski – sposób opracowania powierzchni tynku, fot. I. Brzostowska.

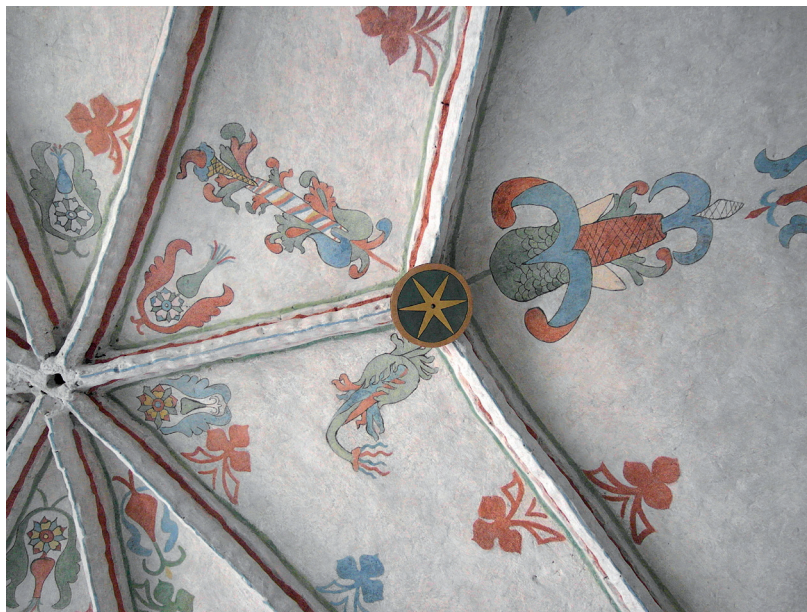
Il. 12 Toruń, kościół pw. św. Jana Chrzciciela i św. Jana Ewangelisty. Sklepienie nawy południowej, pierwsze przęsło od wsch., warsztat malarski, fot. I. Brzostowska

Przy analizie dekoracji sklepień korpusu uwagę przykuwa swoboda w tworzeniu nowych form roślinnych (kwiatowych, warzywnych), usytuowanych w narożnikach poszczególnych wysklepek, głównie w okolicach kluczy sklepiennych. Ornamenty budowane są najczęściej z kilku powtarzających się elementów, które za każdym razem tworzą nową formę. Podstawowe komponenty wielokrotnie zostały wykrzywione lub powiększone, dzięki czemu stworzyły wzór różnorodny i barwny (il. 9, 12). Niektóre formy wymalowano starannie, inne zupełnie nieudolnie, co sugeruje udział przynajmniej kilku malarzy w tworzeniu dekoracji sklepień. Zauważalne są różnice tematyczne w obrębie poszczególnych przeszł, wynikające być może z indywidualnego dla każdego zespołu stosowania ulubionych kształtów i sposobu ich malowania. Interesującym odkryciem są pozostałości próbnych rozmalowań, wprawek, które zaraz po wymalowaniu i zweryfikowaniu przykryto pobiałą, na którą naniesiono właściwą dekorację malarską. Są wśród nich: polichromia przykryta wizerunkiem św. Weroniki (ściana wschodnia nawy południowej), rytm trefli pod ostatecznie wprowadzonymi lilijkami (przesło przywiezowe w nawie południowej, il. 8), szkic w glifie okiennym (nawa południowa) i wiele podobnych, udokumentowanych i zamieszczonych w dokumentacji powykonawczej.

12. Toruń, kościół pw. św. Jana Chrzciciela i św. Jana Ewangelisty. Sklepienie nawy południowej, pierwsze przęsło od wsch., warsztat malarski, fot. I. Brzostowska.
