Bogusz Wasik

Instytut Archeologii UMK, Toruń

Zamek w Kowalewie Pomorskim – pierwsze wyniki badań archeologicznych

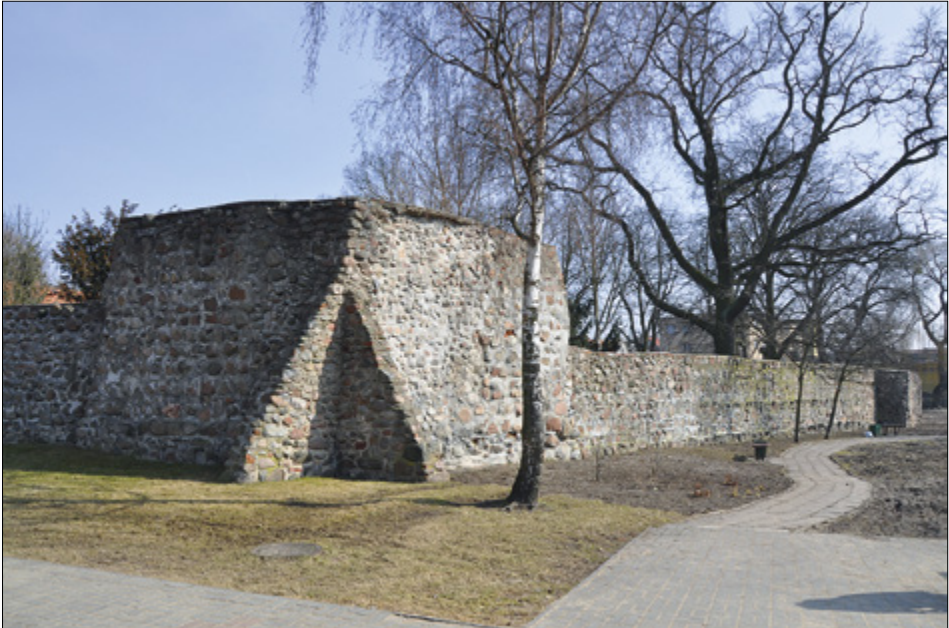
II. 2. KOWALEWO POMORSKIE, zachowane mury i baszty południowego przedzamcza. Fot. B. Wasik

Z całego zespołu do dziś zachowały się przede wszystkim pozostałości przedzamczy – mury (południowy, wschodni i zachodni) przedzamcza południowego wraz z basztami (il. 2) oraz baszta i relikty wschodniej kurтины przedzamcza środkowego. Z przedzamcza zachodniego pozostał pusty plac i kilka murowanych reliktyw u podnóża północno-zachodniego stoku wzniesienia (związanych raczej z murem zewnętrznym zamku). Dobrze zachował się natomiast południowo-wschodni odcinek parçamu zamku wysokiego wraz z przyległymi odcinkami fos. Szczególnej uwagi wart jest ponadto dekorowany blendami, tynkowanymi fryzami i wzorami z zendrówek filar gdańska¹⁵ (il. 3). Nie zachowały się natomiast żadne czytelne w terenie relikty głównej części zamku – domu konwentu. Dlatego też rozpoznanie tego członu założenia stało się pierwszym celem badań archeologicznych, prowadzonych od 2013 roku¹⁶.

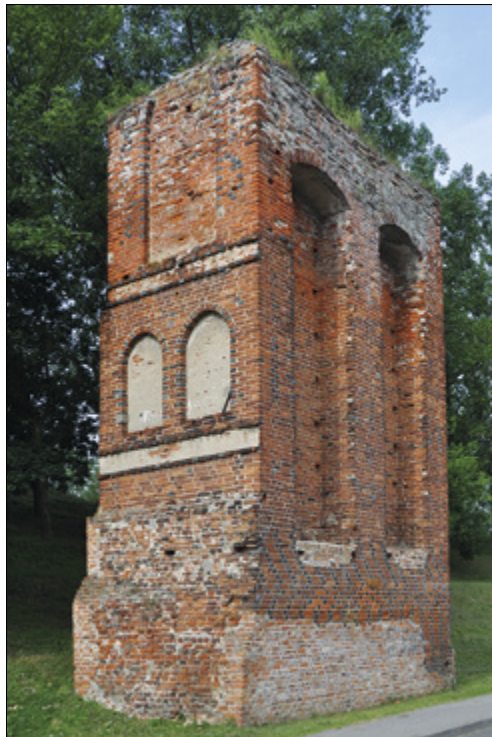
II. 3. KOWALEWO POMORSKIE, filar gdaniska. Fot. B. Wasik

Pewnej podpowiedzi, co do wyglądu elewacji domu konwentu, może dostarczyć analiza zachowanego filaru gdaniska (**il. 3**). Jest on zdobiony blendami, tynkowanymi pasami fryzowymi i wzorami wykonanymi z zendrówek. Mając na uwadze wspomniane bogactwo form kształtek pozyskanych z zasypiska domu konwentu można zaryzykować stwierdzenie, iż skoro tak kunsztownie wykończono podporę ustępu zamkowego, to także elewacje głównego gmachu artykułowały ostrołukowe blendy. Jest to tym bardziej prawdopodobne, iż także sąsiedni kościół farny ma ściany rozczłonkowane blendami, w których (a także w portalach) wykorzystano kształtki o analogicznych formach do tych odkrytych na zamku³⁷. Hipotezy tej jednak nie da się bezspornie udowodnić z powodu braku odpowiednich źródeł ikonograficznych obiektu. Poza blendami, ściany zamku zdobiły także wzory z zendrówek, na co wskazuje duża ilość tego typu cegieł w gruzie porozbiórkowym.

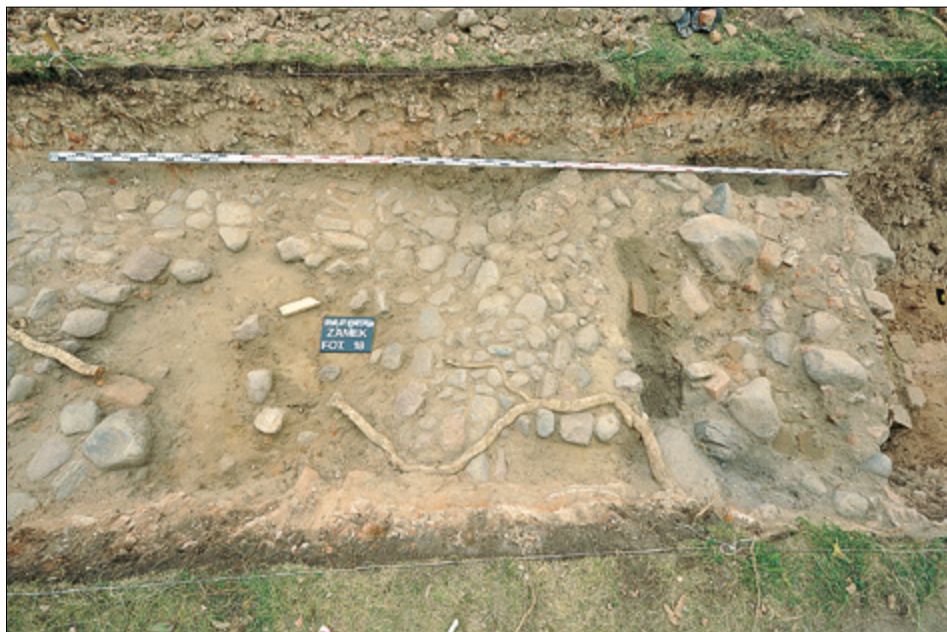
II. 4. KOWALEWO POMORSKIE, wykopy nr 2-3, bruk dziedzińca domu konwentu. Fot. B. Wasik

W centralnie położonych wykopach (nr 3, 4, oraz świadek 2/3) udało się odsłonić dziedzińce domu konwentu (il. 4). W jego północnej połowie dobrze zachował się bruk z kamieni polnych, zalegający około 0,5 m pod obecnym poziomem gruntu (ok. 99 m n.p.m.). W części południowej został on zniszczony w wyniku ścięcia górnych nawarstwień podczas porządkowania i plantowania wzgórza w XIX wieku. Rozpiętość dziedzińca na osi północ–południe można szacować na około 18 m¹⁸.

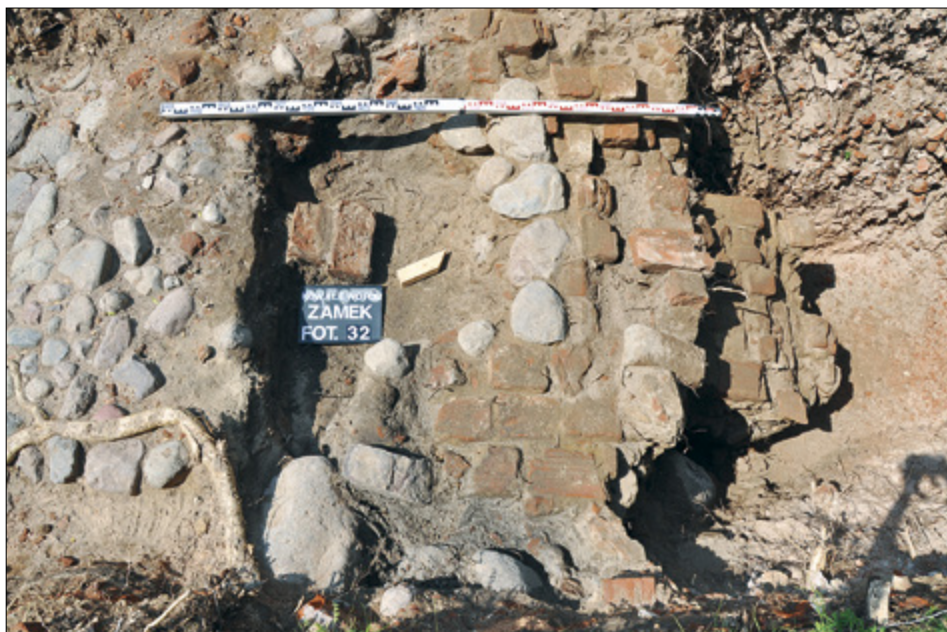
II. 5. KOWALEWO POMORSKIE, wykopy nr 2, relikty szyi ze schodami prowadzącymi do piwnicy skrzydła północnego. Fot. B. Wasik

Nawarstwienia i relikty związane ze skrzydłem północnym zostały przecięte wykopami nr 1–2 i świadkiem 2/3. Udało się stwierdzić, że w eksplorowanym miejscu skrzydło było podpiwniczone, lecz próba osiągnięcia poziomu posadzki piwnicznej nie powiodła się¹⁹. Na profilach czytelne były natomiast negatywy po rozebranych ścianach skrzydła. Ponadto w zasypisku kurtyny północnej domu konwentu odstonięto kamienny ostaniec łączony zaprawą. Na podstawie tych śladów szerokość tego, jak i dalszych skrzydeł, można szacować na około 12,5–13 m²⁰. Szczególnie interesujący relikw murowany związany ze skrzydłem północnym odstonięty został po jego południowej stronie. Przetrwały tam pozostałości szyi ze schodami prowadzącymi z dziedzińca do wnętrza piwnicy (il. 5). Pierwotne stopnie zasadniczo się nie zachowały, przetrwał natomiast ich fundament z cegieł łączonych gliną. Na poziomie dziedzińca czytelne było ponadto położenie progu wejściowego (rzęd eratyków)²¹.

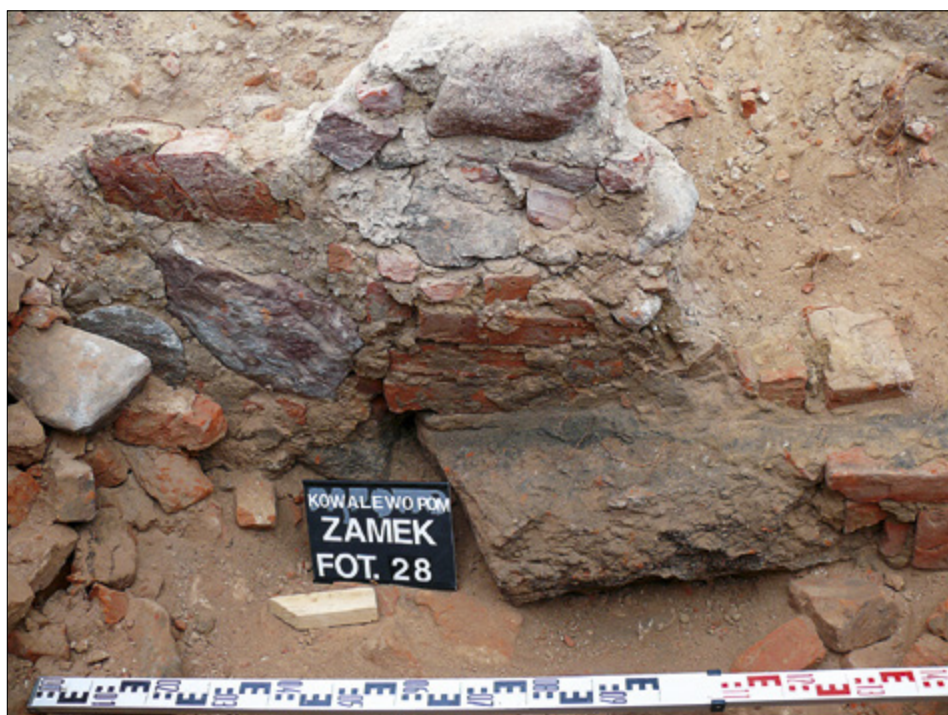
II. 6. KOWALEWO POMORSKIE, wykop nr 5, relikw ściany działowej skrzydła południowego. Fot. B. Wasik

W 2013 roku udało się ponadto odkryć zachowany wyjątkowo dobrze – jak na warunki badanego obiektu – odcinek kamiennie-ceglanej ściany działowej skrzydła²⁵ (il. 6). Jej przedłużenie w kierunku północnym wyznaczało najprawdopodobniej przebieg wschodniej ściany skrzydła zachodniego²⁶. Stwierdzono, że skrzydło południowe nie było podpiwniczone na całej długości, ale na jego krańcu zachodnim oraz w części wschodniej. W tym drugim rejonie założono wykop nr 12, w którym osiągnięto poziom bruku piwnicznego (około 1,7 m pod powierzchnią; 96,9 m n.p.m.). Natomiast w części środkowej, ograniczonej od zachodu wspomnianą ścianą działową, była przestrzeń niepodpiwniczona²⁷.

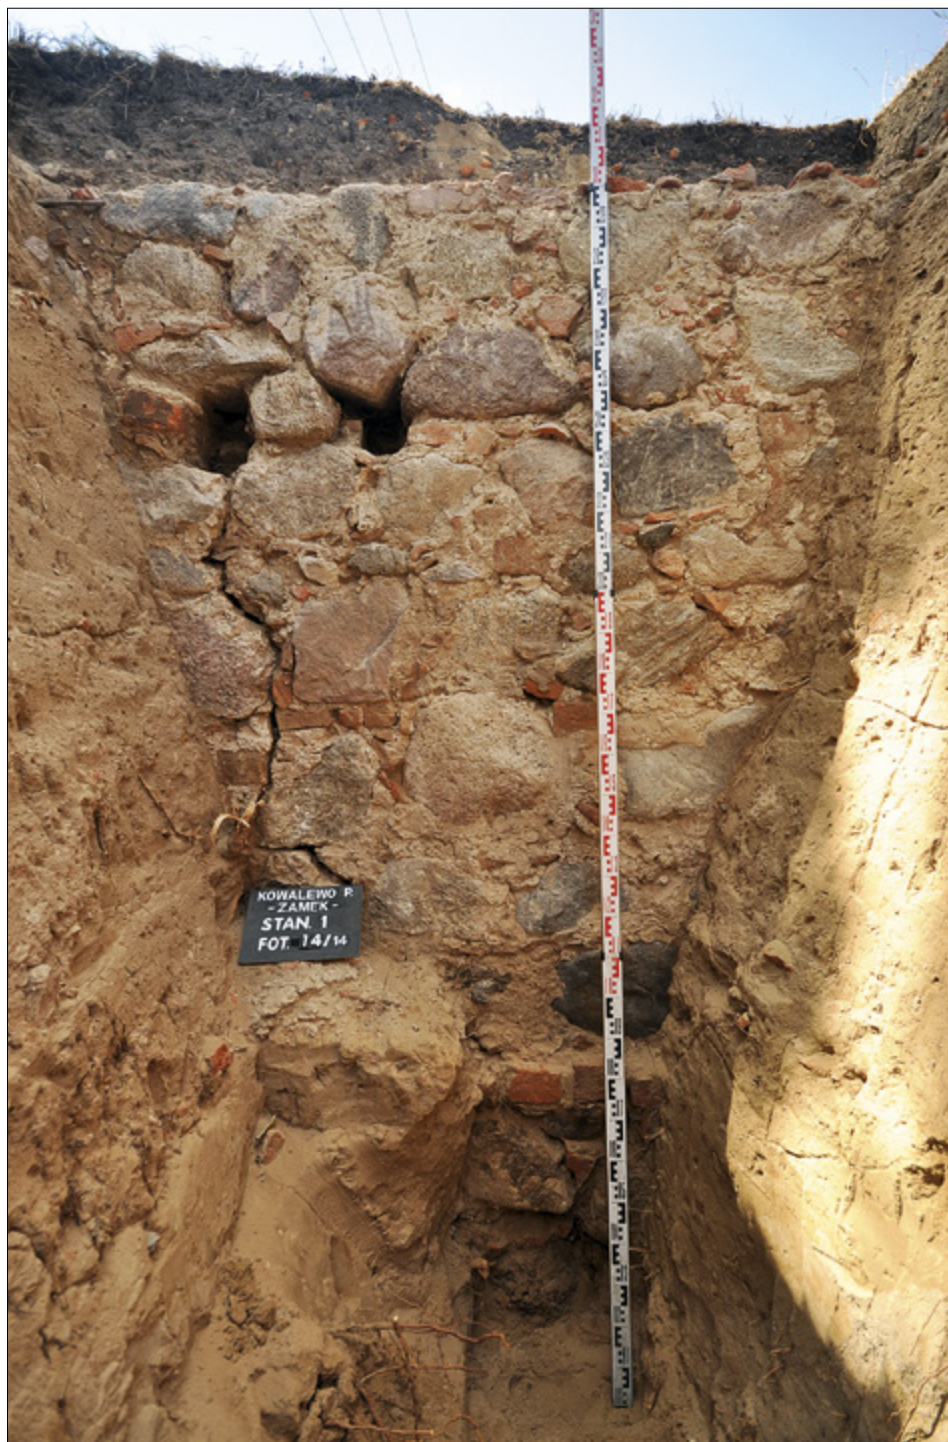
II. 7. KOWALEWO POMORSKIE, wykop nr 9, lico muru parchamu. Fot. B. Wasik

wiele można powiedzieć na temat techniki murarskiej domu konwentu. Można jedynie stwierdzić, że ściany wzniesiono z cegły na kamiennych fundamentach. Dzięki odkryciu bardzo dobrze zachowanego dalszego ciągu muru parchamu południowego²⁹ wnioskujemy natomiast znacznie więcej o jego sposobie budowy (il. 7). Fundament wykonano z eratyków w rowie wąskoprzestrzennym (założonym w obrębie rowu wykopanego pod fosę – por. dalej). Odkrytą partię fundamentu łączono skąpo zaprawą wapienną. Na tak wymurowanym fundamencie, na poziomie gruntu z czasu budowy, wykonana została staranna warstwa wyrównawcza z cegieł ułożonych główkami. Wyższą partię kamiennego muru postawiono w wątku warstwowym. Przestrzeń między większymi kamieniami wypełniano fragmentami cegieł, całymi cegłami oraz dużą ilością fragmentów dachówek mnich-mniszka. Około 0,3 m nad opisaną warstwą wyrównawczą z cegieł wykonano warstwę z dachówek. Lico muru starannie wyrównano. Wyższa, rozebrana jego część, wykonana była z cegły (zachowały się relikty warstwy wyrównawczej). Mur ten wzniesiono z rusztowań jednosztandarowych, po których zachowały się otwory maculcowe z odcisniętymi negatywami okrągłych belek. Ponadto podczas murowania na ówczesnym poziomie gruntu wzdłuż lica odłożyła się warstwa zaprawy.

²⁹ Północne lico południowego muru parchamu odsłonięto w wykopie nr 9. Nie udało się osiągnąć stopy jego fundamentu, ale mimo to odsłonięto mur o wysokości 3 m wraz ze znaczną partią fundamentu.

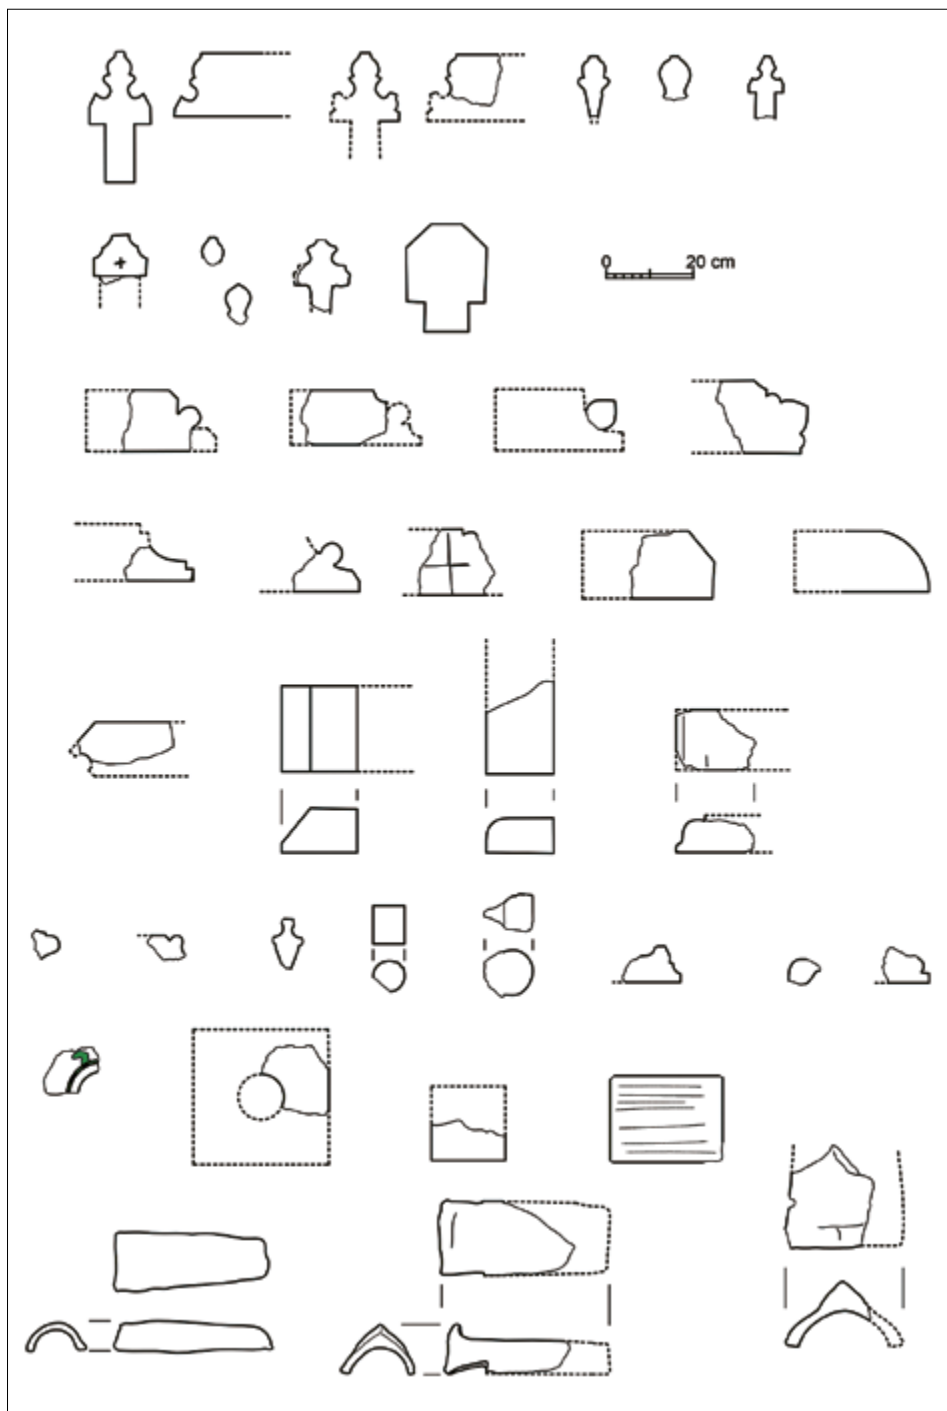
II. 9. KOWALEWO POMORSKIE, kształtki i cegły specjalne wydobyte podczas badań archeologicznych. Oprac. B. Wasik

ceglanych (podczas dwóch sezonów badawczych wydzielono około 40 typów; **il. 9**). Niektóre z nich (żebrowe i ościeżnicowe) noszą ślady niebieskiej farby lub pobiały. Odkryto także kilka ułamków glazurowanej na zielono ceramiki budowlanej³⁶.

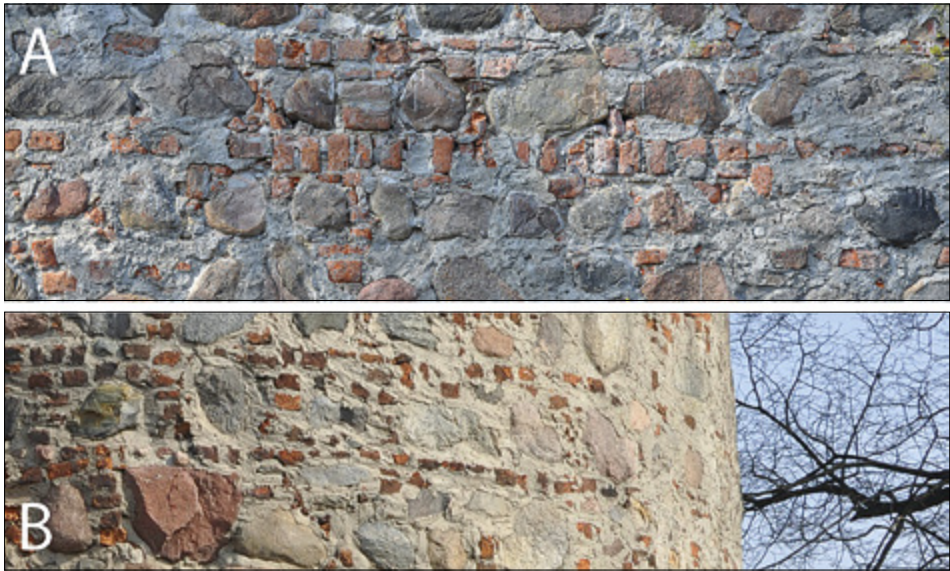
II. 10. KOWALEWO POMORSKIE, kamienno-ceglany wątek murów: A – przedzarcza południowego, B – wieży w narożniku murów miejskich. Fot. B. Wasik

Na podstawie dotychczasowych badań można wyciągnąć dalsze wnioski odnośnie do warsztatu budowlanego wznoszącego założenie kowalewskie. Wiele przesłanek wskazuje na to, iż przy budowie murów miejskich, kościoła farnego i zamku pracowali ci sami rzemieślnicy. Po pierwsze, cegły stosowane przy wznoszeniu kościoła i zamku mają zbieżne wymiary (80–90 x 130–150 x 300–320 mm) co przemawia za korzystaniem z jednej cegielni. Po drugie, za wspólnym warsztatem przemawia zastosowanie w kościele i w zamku analogicznych form kształtek, a także podobnego systemu zdobniczego w postaci artykulacji blendami elewacji kościoła i filaru gdaniska. Zwrócić należy jeszcze uwagę na typ wątku kamiennego zastosowanego w zachowanym murze przedzamcza i wieży narożnej murów miejskich (**il. 10**). Jest to wyjątkowo rzadka odmiana układu warstwowego z warstwami wyrównawczymi z całych cegieł³⁸ położonymi głowkami na płask lub w rolkę. Za tym, że cały zespół zamkowo-miejski wznoszono mniej więcej jednocześnie, przemawia także jego zwarte rozplanowanie.
