## **Romualda Uziembło**

Muzeum Okręgowe, Toruń

### **Kościół św. Jerzego w Toruniu – historia odkryć i ginącej o nim wiedzy**

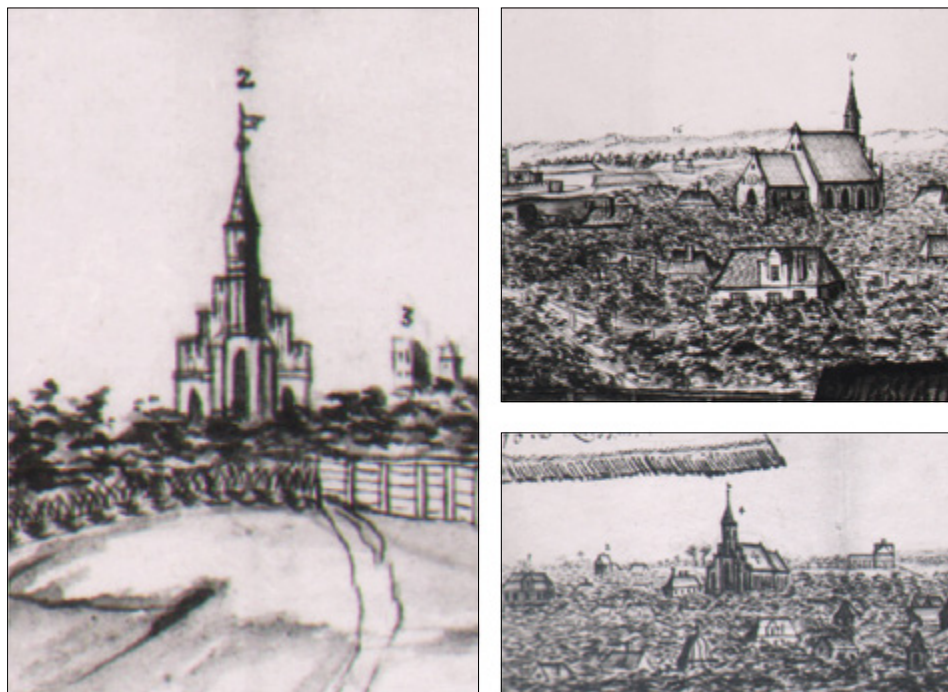
Il. 1. TORUŃ, widoki kościoła św. Jerzego na rycinach J. F. Steinera, poł. XVIII w., reprodukcje K. Grimma. Widok od północnego-zachodu, od północy i od zachodu. Fot. ze zbiorów Muzeum Okręgowego w Toruniu, nr inw. MT/HT/I/1035, 1029, 1034

Kościół oraz jego położenie widoczne są na wielu planach (m.in. z lat: 1658, 1703 – dwa plany, 1769 – kopia z 1907, 1793, 1807, 1813 – wykonane 1816/1829<sup>3</sup>) i na widokach miasta. Największy ich zbiór, zawierający również rzuty, znajdujemy w pracy J. F. Steinera<sup>4</sup> (il. 1).

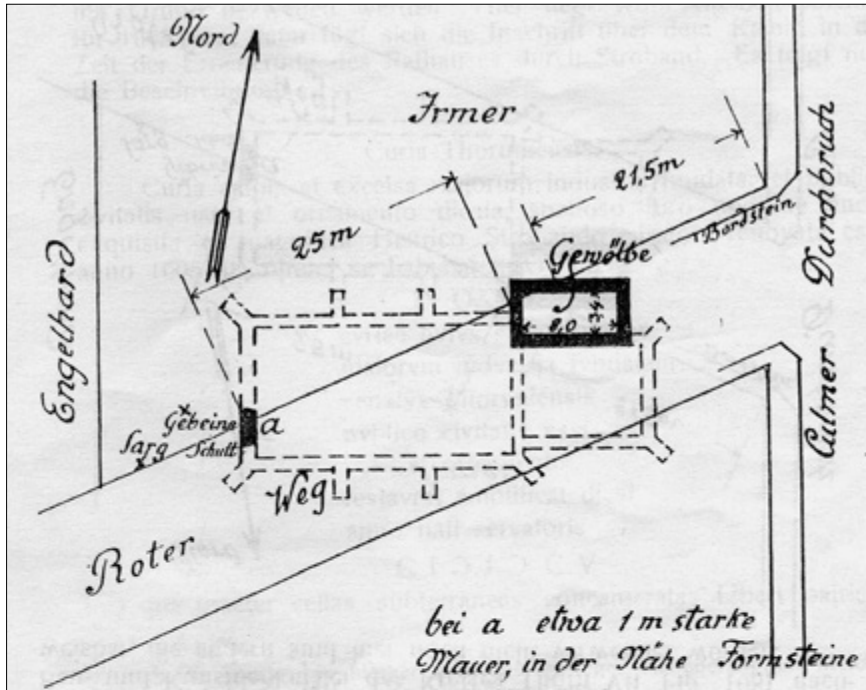
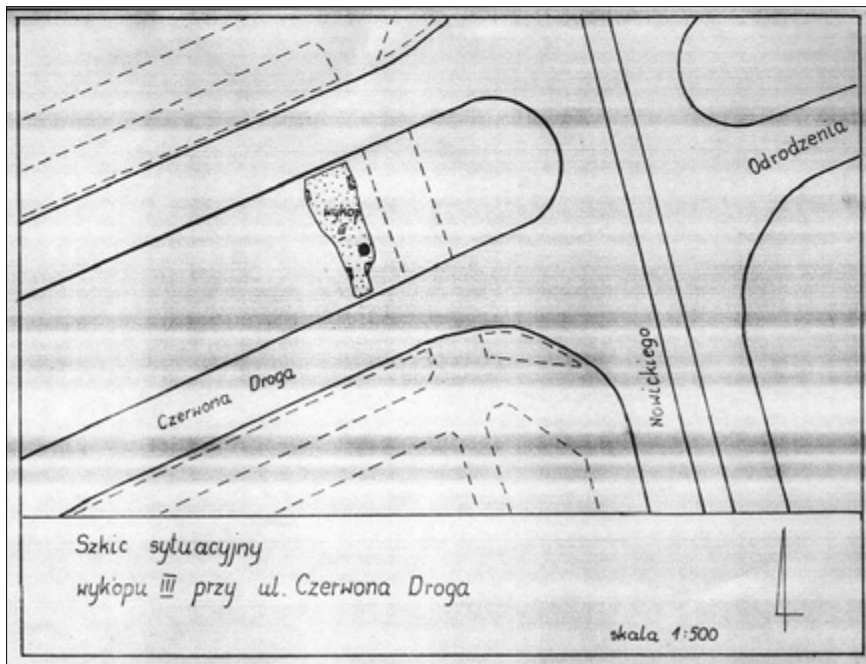
II. 2. TORUŃ, kościół św. Jerzego, fragmenty kościoła odsłonięte w 1914 r. (za R. Heuerem) oraz lokalizacja wykopaliska objętego nadzorem archeologicznym w 1985 r. Fot. Archiwum Wojewódzkiego Urzędu Ochrony Zabytków w Toruniu

wało ono wysokie maksymalnie na 2,2 m pomieszczenie o murach grubości około metra. Nieco dalej na zachód odsłonięto kolejny mur o podobnej grubości. Mury zostały zbudowane z cegły o wymiarach 28 x 14 x 8 cm. W pobliżu znaleziono również bliżej nieokreślone detale architektoniczne, wśród których wystąpił element malowany na siwo oraz fragment z zielonym szkliwem. Znając rzut kościoła, Reinhold Heuer, który opisał znalezisko, sklepienie ulokował pod zakrystią, a fragment muru w południowo-zachodniej części ściany zachodniej kościoła<sup>5</sup> (il. 2).

Podczas układania torów tramwajowych oraz przy wymianie lub układaniu różnego rodzaju nowych instalacji ziemnych w rejonie skrzyżowania ulic Czerwona Droga, Nowickiego (obecnie aleja Solidarności), Odrodzenia i Szosy Chełmińskiej, nadzór archeologiczny prowadziła Pracownia Archeologiczno-Konserwatorska w Toruniu (z Państwowego Przedsiębiorstwa Pracownie Konserwacji Zabytków). W marcu i październiku 1985 roku oraz w czerwcu 1986 roku w wyniku obserwacji archeologicznych, dokumentacją opisową objęto jedenaście wykopów; wykonano także częściową dokumentację fotograficzną i rysunkową (numeracja I–XI)<sup>7</sup>. W dzienniku badań przy wszystkich wykopach widnieje określenie: „Teren kościoła św. Jerzego”. Z kościołem św. Jerzego związany jest wykop nr III, objęty nadzorem na początku października 1985 roku. Wykop ten został wytyczony w poprzek wysepki przejścia dla pieszych u wylotu ulicy Czerwona Droga w ulicę Nowickiego (il. 2). Od głębokości 1,1 m do dna

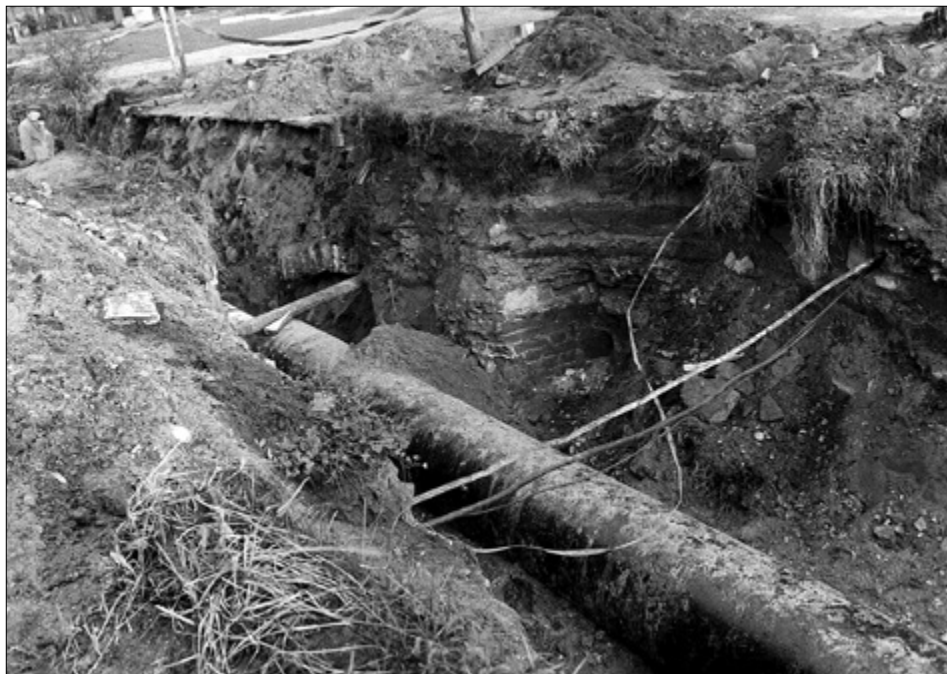
Il. 3. TORUŃ, kościół św. Jerzego, profil wschodni wykopu III, 1985 r. Fot. Archiwum Wojewódzkiego Urzędu Ochrony Zabytków w Toruniu

wykopu – 2,4 m, udokumentowano wówczas usytuowane równolegle do siebie ceglane mury, zorientowane na osi wschód–zachód. W dokumentacji opatrzone są komentarzem: „Są one skute celem przeprowadzenia rur ciepłociągu”<sup>8</sup> (il. 3). Przy murze północnym zarejestrowano fragment łuku ceglanoego sklepienia o grubości 29 cm, skierowany w stronę północną. Znając współczesne odkrycia, rzut kościoła i lokalizację wykopu wiemy, że był to przekop przez prezbiterium kościoła.

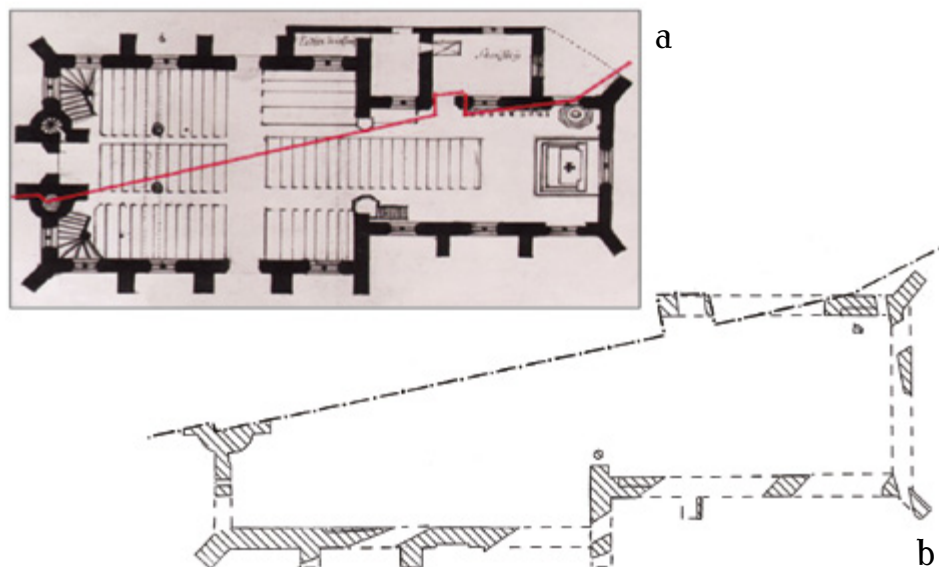
Il. 4. TORUŃ, kościół św. Jerzego, a. plan przyziemia kościoła wg F. J. Steinera. Rys. ze zbiorów Muzeum Okręgowego w Toruniu, nr inw. MT/HT/1/1066; b. relikty kościoła odsłonięte podczas nadzoru archeologicznego w 2014 r. Fot. Archiwum Działu Archeologii Muzeum Okręgowego w Toruniu

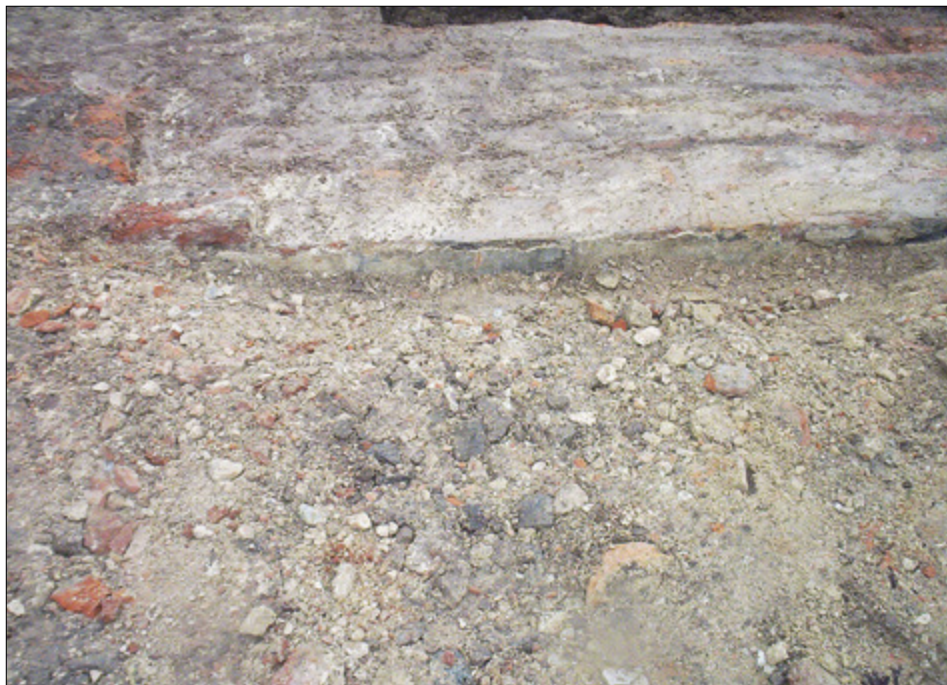
II. 5. TORUŃ, kościół św. Jerzego, ślady warstwy malarskiej na wewnętrznej ścianie kościoła. Fot. R. Uziembło

struktury miejskiej, a korony uszkodzone wyłobieniami pod kable. Sytuacja ta powoduje fragmentaryczność zachowania niektórych partii kościoła. Relikty budynku zachowały się nieco ponad posadzkę. W odkrytych fragmentach zbudowane były w wątku polskim (wozówka–główka–wozówka), otynkowane, z zachowanymi od wewnątrz śladami warstwy malarskiej (czerń i czerwień) (il. 5).

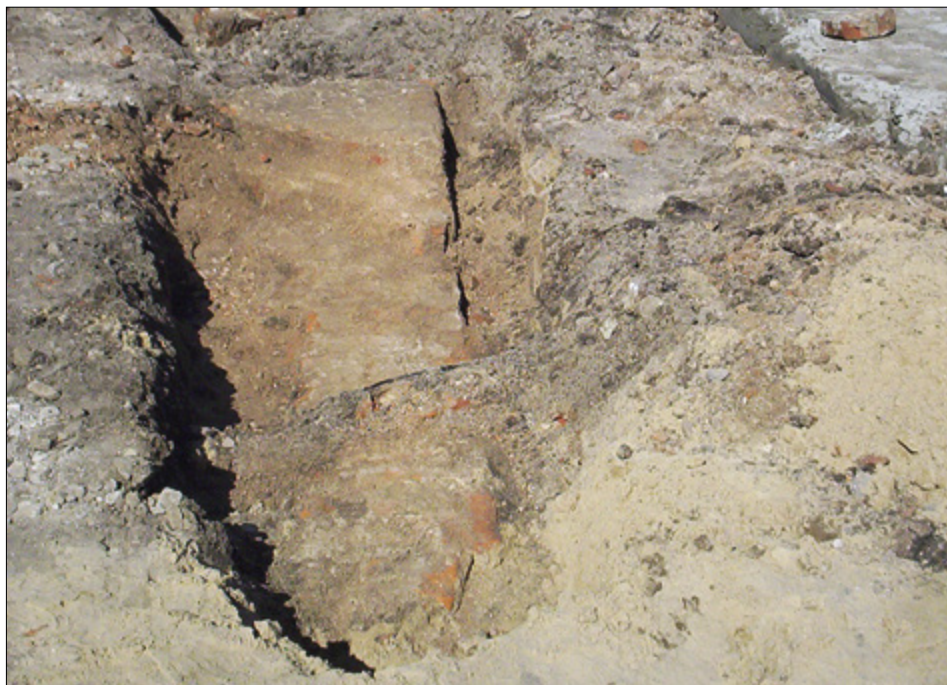
II. 6. TORUŃ, kościół św. Jerzego, narożnik północno-wschodni. Fot. R. Uziembło

- narożniki północno-wschodni prezbiterium (il. 6) – mury szerokości 102 cm z wnęką o szerokości 42 cm od wnętrza kościoła, wymiar cegieł: 29,5 x 13–15 x 7–8 cm; w narożniku północno-wschodnim przypora zewnętrzna o szerokości 60 cm; przy narożniku pozostałości podstawy chrzcielnicy (poziom 51,45 m n.p.m.) (il. 7) oraz płytki posadzki (poziom 51,38 m n.p.m.);

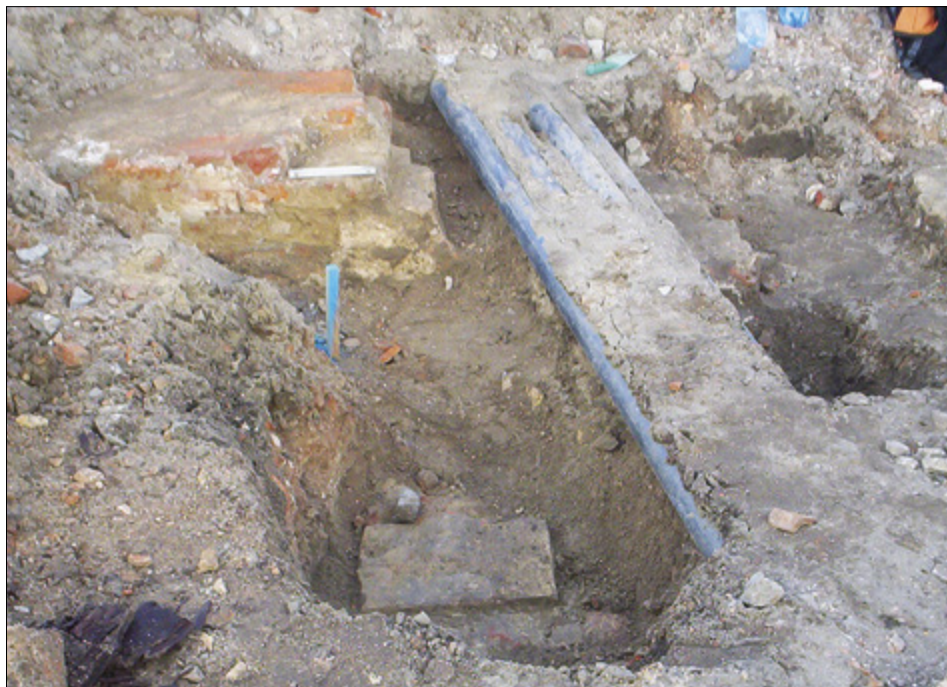
II. 7. TORUŃ, kościół św. Jerzego, relikty podstawy chrzcielnicy. Fot. P. Gużyński

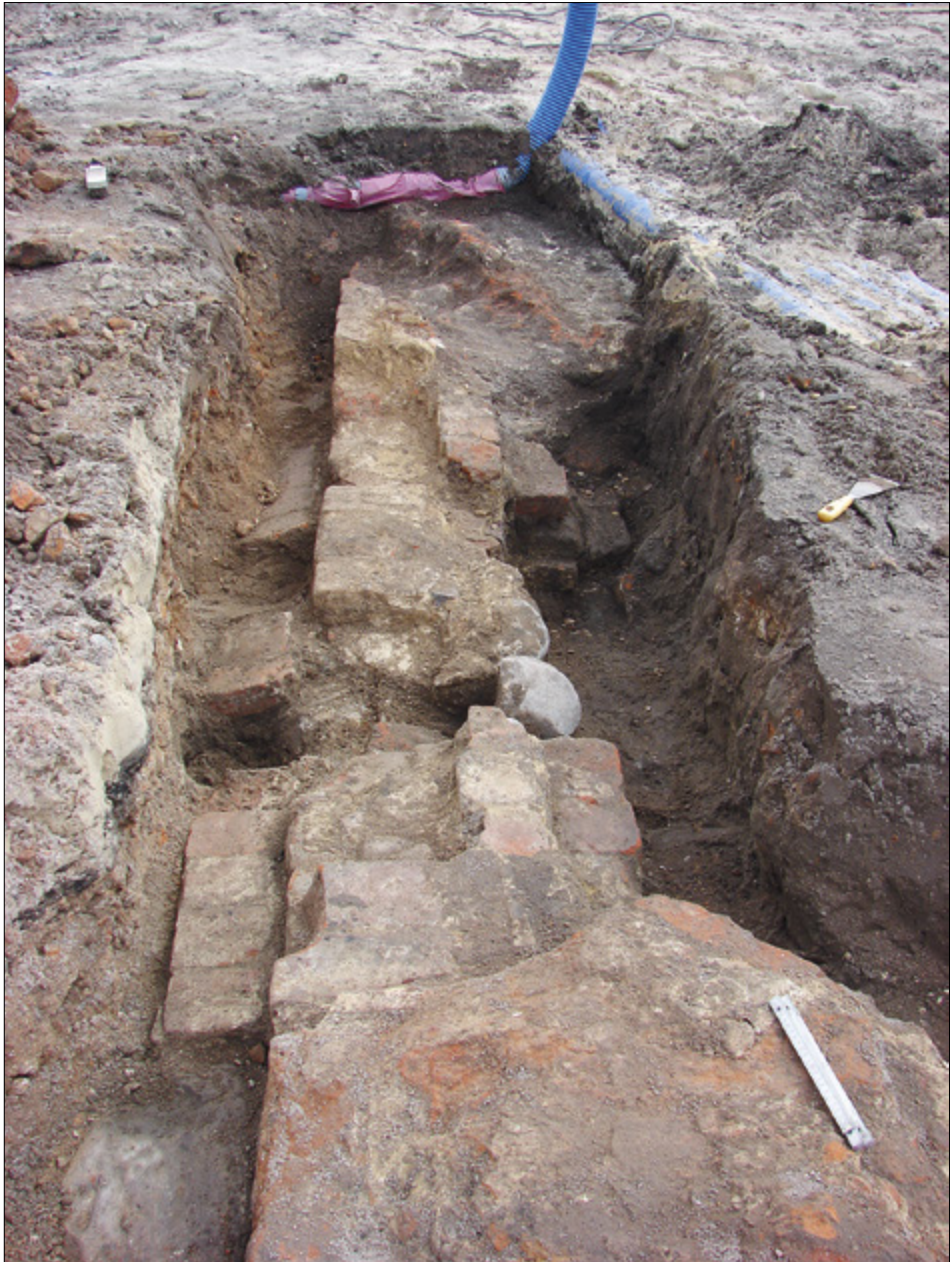
II. 8. TORUŃ, kościół św. Jerzego, ściana południowa nawy z wejściem do kościoła. Fot. L. Kucharski

- część ściany południowej z wejściem bocznym (il. 8) – mur odsłonięty w dwóch dużych fragmentach, ceglany, tynkowany, o szerokości 90 cm, wymiar cegieł: 28–29 x 13–14,5 x 7,5–8 cm; w części wschodniej odcinek muru z wejściem do kościoła o szerokości 165 cm i głębokości wnęki 30 cm; wejście umieszczone między przyporami, przypora zachodnia: długość – 90 cm, szerokość – 108 cm (poziom wejścia 51,6 m n.p.m., poziom posadzki przy wejściu 51,5 m n.p.m.); w części zachodniej odcinek muru o szerokości 100 cm z dwiema przyporami – w narożniku przypora usytuowana ukośnie o długości – 130 cm i szerokości – 108 cm, w odległości 354 cm na wschód od niej przypora prostopadła o szerokości 106 cm;

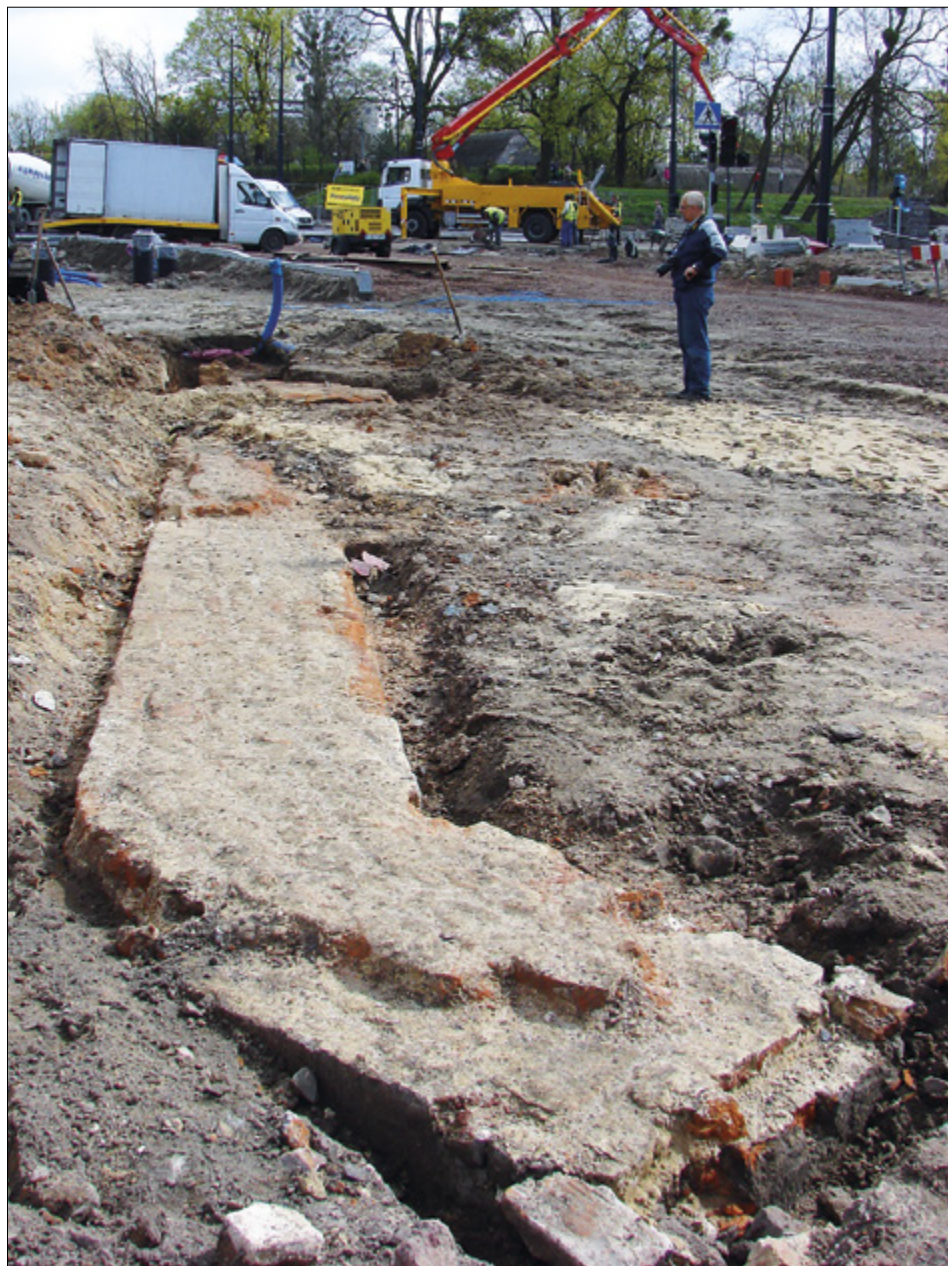
II. 9. TORUŃ, kościół św. Jerzego, narożnik południowo-zachodni z przyporą. Fot. P. Gużyński

— narożnik południowo-zachodni nawy (il. 9), południowa strona wieży południowej przy wejściu głównym wraz z fragmentami ściany zachodniej w tej części – mur ceglany, odsłonięty głównie we fragmencie południowym, fundamentu południowej wieżyczki „schodowej” (nie miała klatki schodowej) przy wejściu głównym; od strony południowej styk z fundamentem ściany zachodniej, od wschodu fundament ściany południowej wieży o długości 70 cm, od zachodu prawdopodobnie fragment fundamentu ściany południowej wejścia (obserwacja utrudniona, poziom korytowania pod przystanek przy krawędzi z jezdnią północną).
